**Obra:** CAP 2 - IGREJA DE JOVENS - IGREJA VERBO DA VIDA PETROLINA  
**Local:** Vila Eulália - Petrolina - PE  
**Período:** 25/05/2026 à 31/05/2026

**Nº relatório:** 0053  
**Revisão:** 0  
**Data relatório:** 01/06/2026

## 2. Relatório Fotográfico

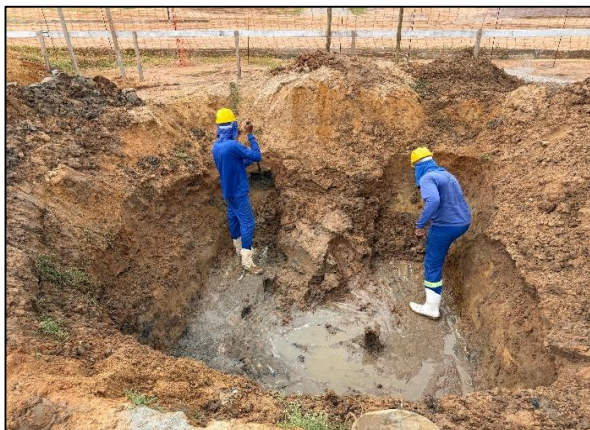
**Foto 1:**

Limpeza de fundo de vala para bloco de coroamento

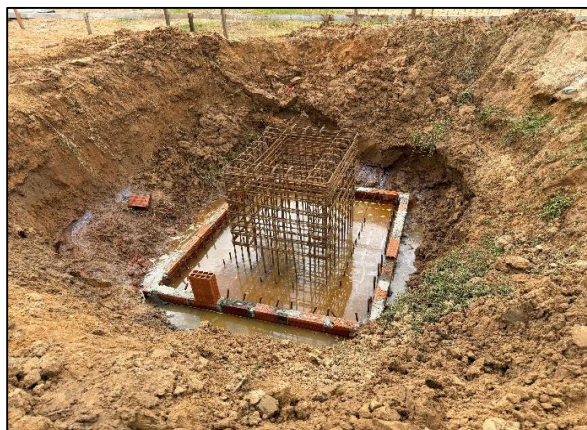
**Foto 2:**

Posicionamento de armadura de sapata de fundação e execução de fôrma perdida

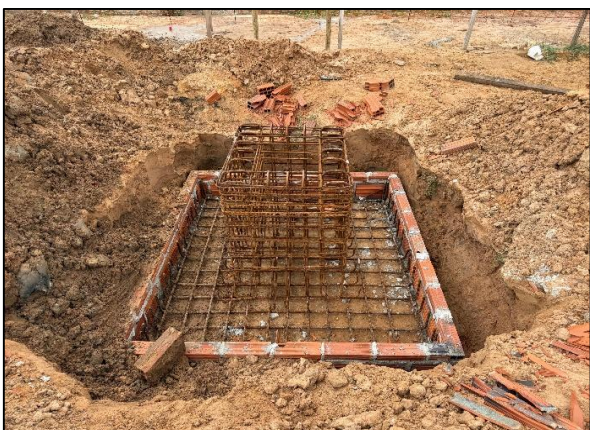
**Foto 3:**

Posicionamento de armadura de sapata de fundação e execução de fôrma perdida

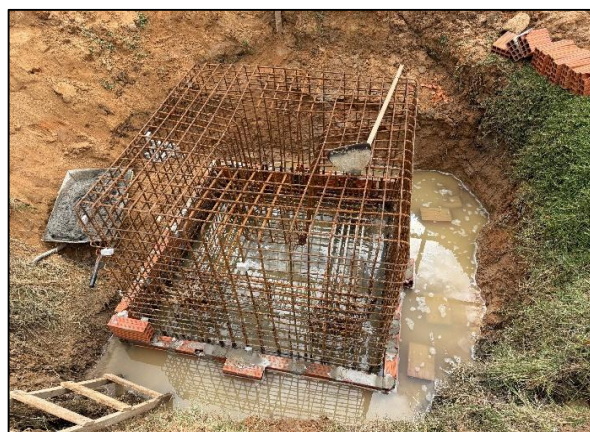
**Foto 4:**

Posicionamento de armadura de aço de bloco de coroamento

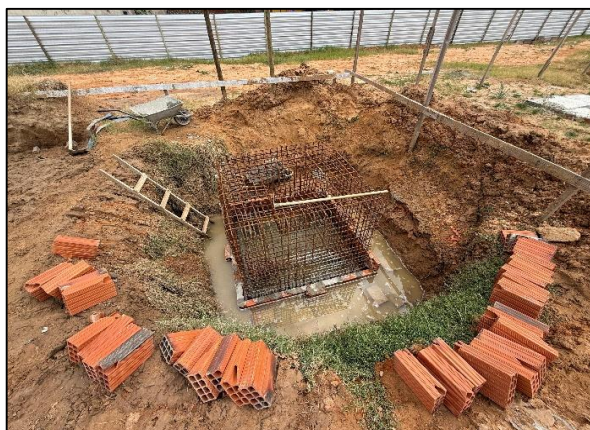
**Foto 5:**

Início do processo de posicionamento de fôrmas em bloco de coroamento etapa

1

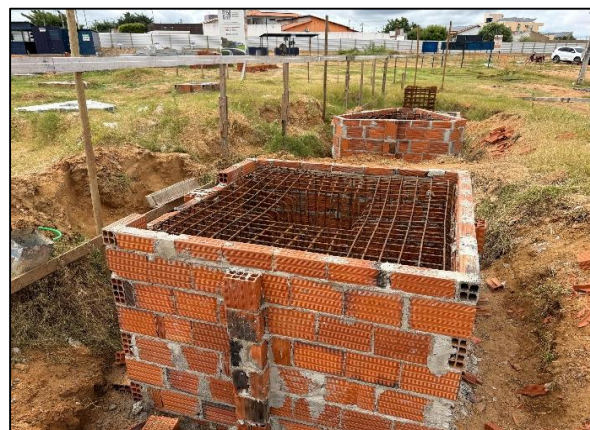
**Foto 6:**

Execução de fôrma em bloco de coroamento

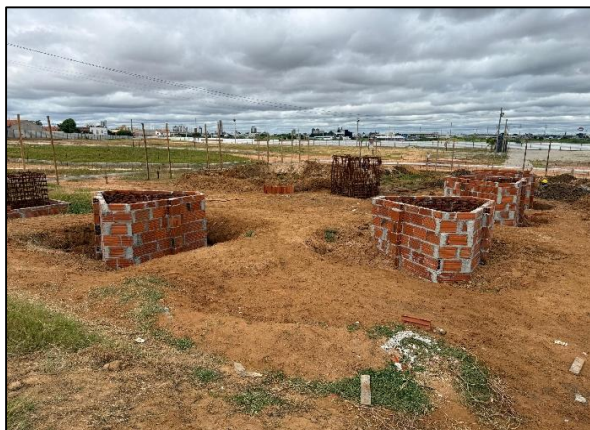
Foto 7:

Vista da etapa 3

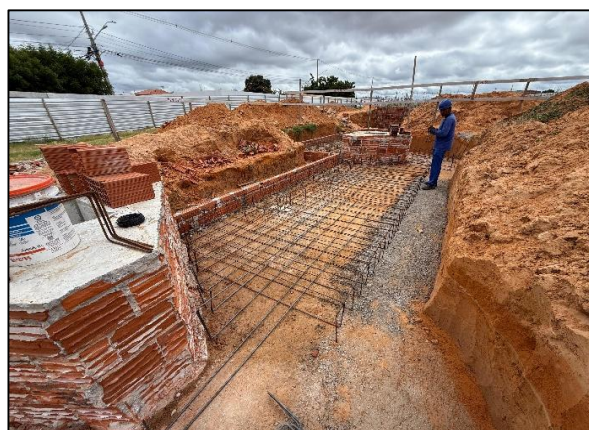
Foto 8:

Etapa 1, execução de armadura para sapata corrida para contenção

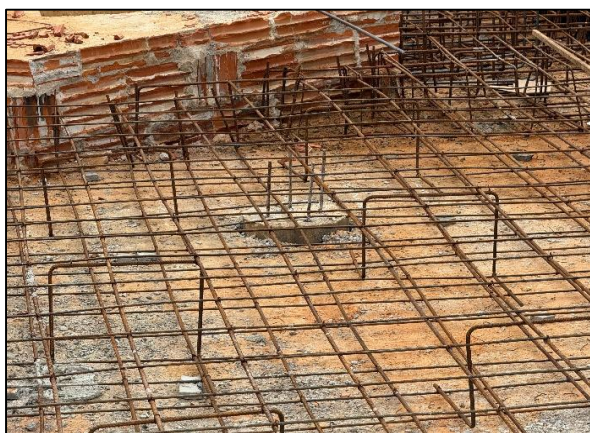
Foto 9:

Execução de estaca escavada de 35m de diâmetro

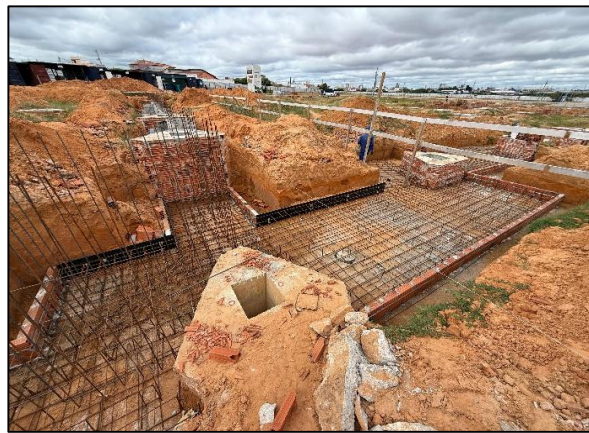
Foto 10:

Preparação de armaduras para concretagem etapa de contenções etapa 1

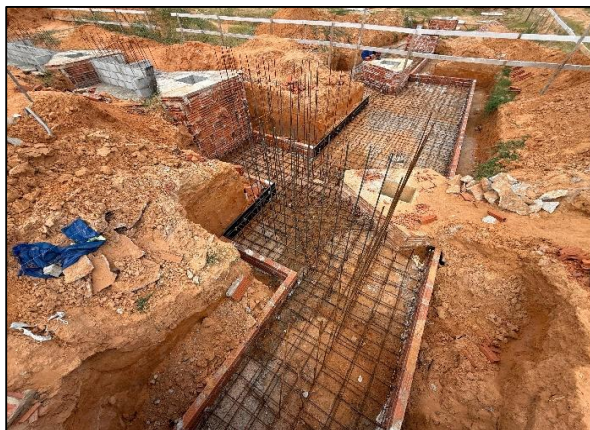
Foto 11:

Preparação de armaduras para concretagem etapa de contenções etapa 1

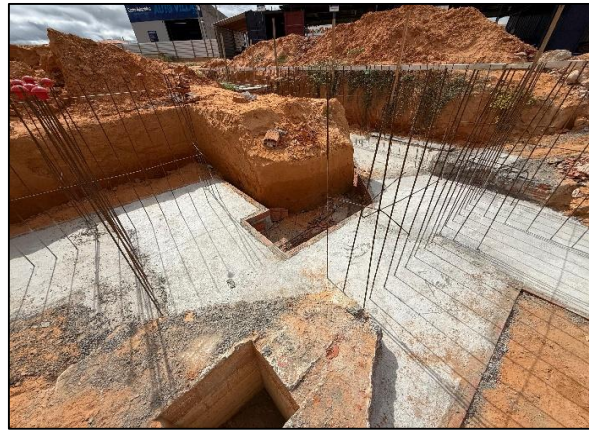
Foto 12:

Concreto executado na etapa 1 contenções

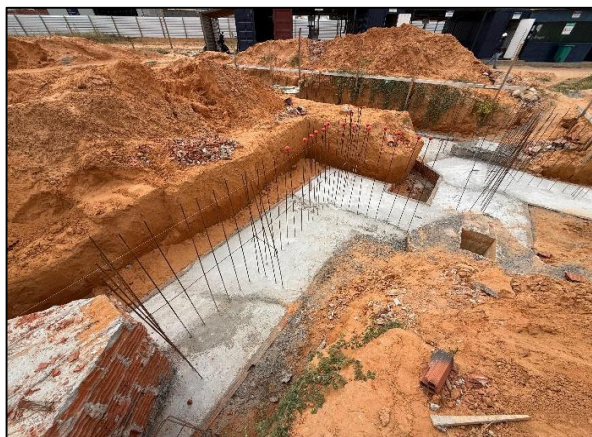
Foto 13:

Concreto executado na etapa 1 contenções

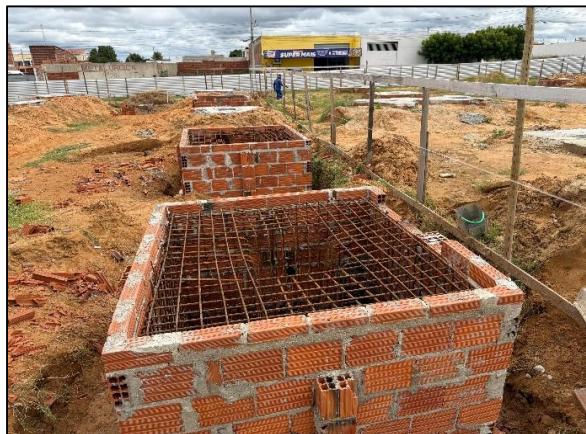
Foto 14:

Execução de fôrma em bloco de coroamento

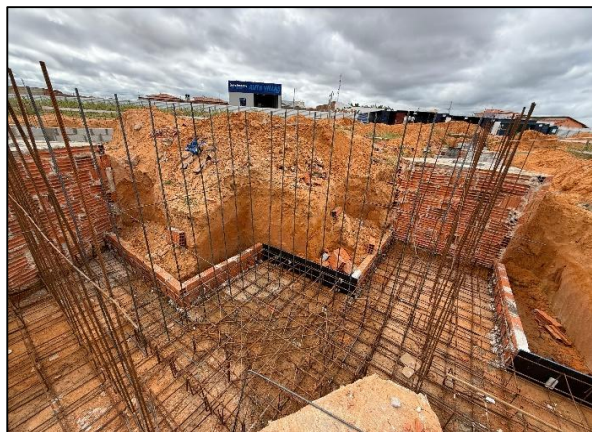
Foto 15:

Execução de armadura para base de elevador integrado a contenção

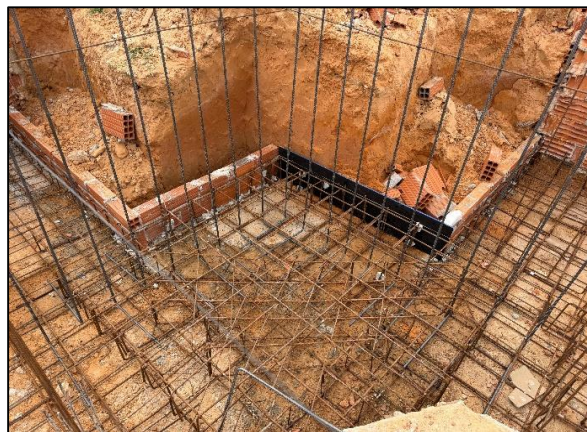
Foto 16:

Execução de armadura para base de elevador integrado a contenção
