**Obra:** CAP 2 - IGREJA DE JOVENS - IGREJA VERBO DA VIDA PETROLINA  
**Local:** Vila Eulália - Petrolina - PE  
**Período:** 01/06/2026 à 07/06/2026

**Nº relatório:** 0054  
**Revisão:** 0  
**Data relatório:** 08/06/2026

## 2. Relatório Fotográfico

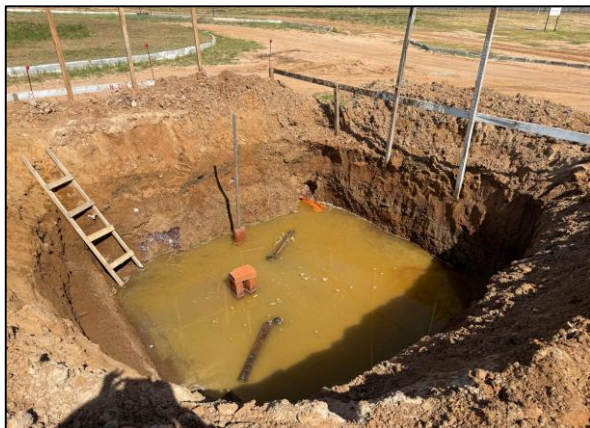
**Foto 1:**  
sapata escavada pronta para receber armadura de aço, notado presença de água do lençol freático

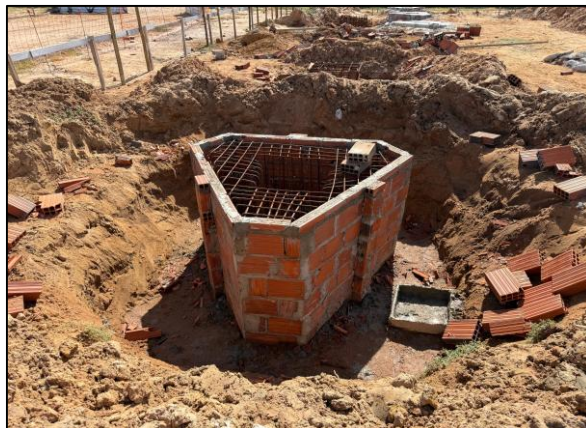
**Foto 2:**  
Execução de fôrma perdida bloco de coroamento

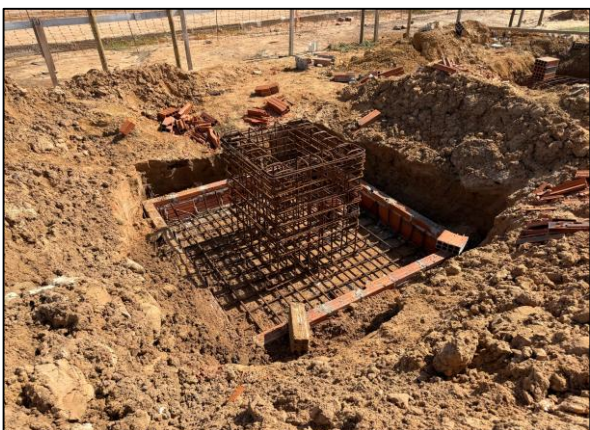
**Foto 3:**  
Execução de fôrma perdida sapata de fundação

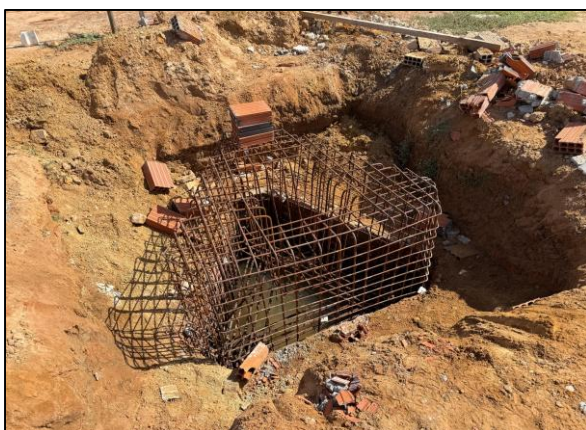
**Foto 4:**  
Execução de armadura de aço para bloco de coroamento

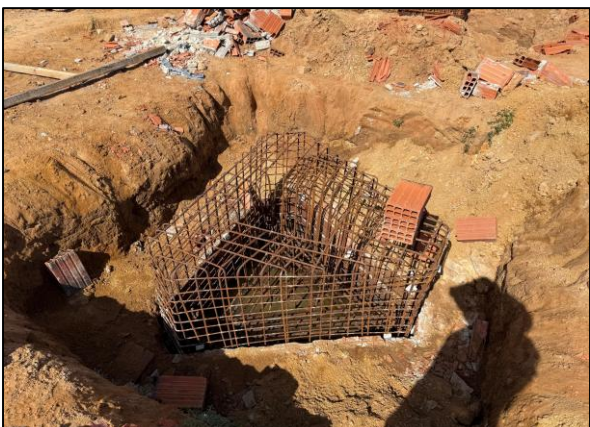
**Foto 5:**  
Execução de armadura de aço para bloco de coroamento

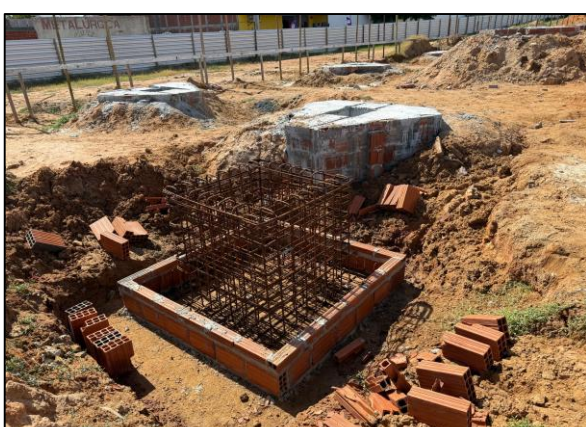
**Foto 6:**  
Execução de armadura de aço para bloco de coroamento

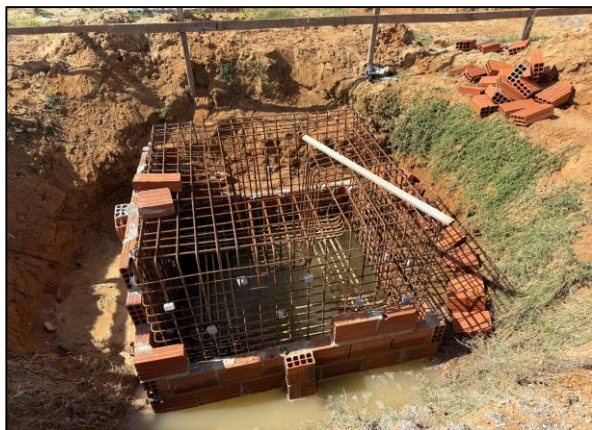
Foto 7:

Execução de alvenaria em bloco de coroamento

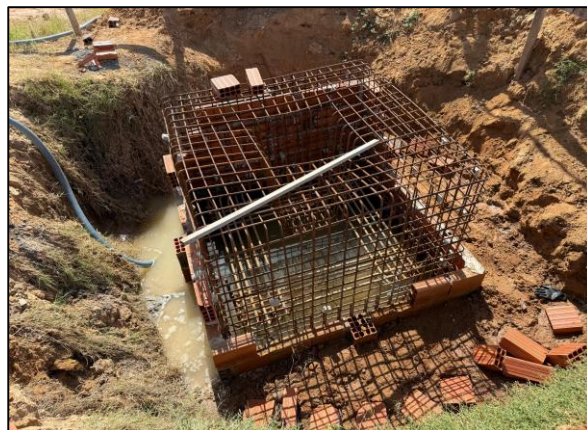
Foto 8:

Execução de alvenaria em bloco de coroamento

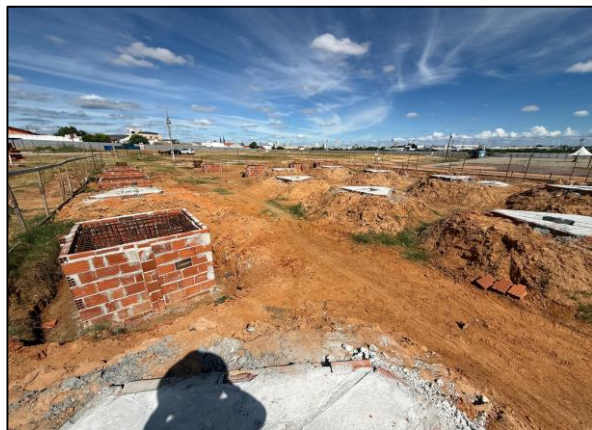
Foto 9:

Vista da obra, etapa 3

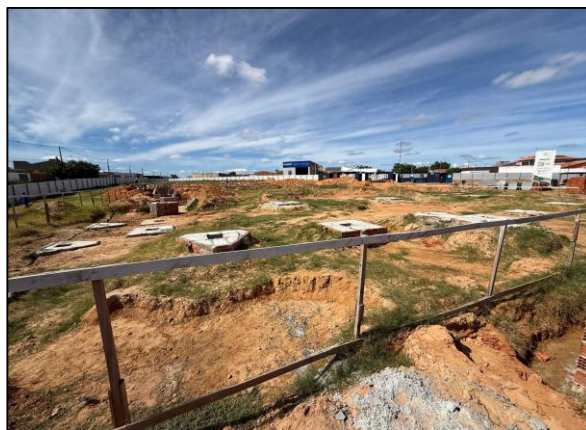
Foto 10:

Vista da obra etapa 2

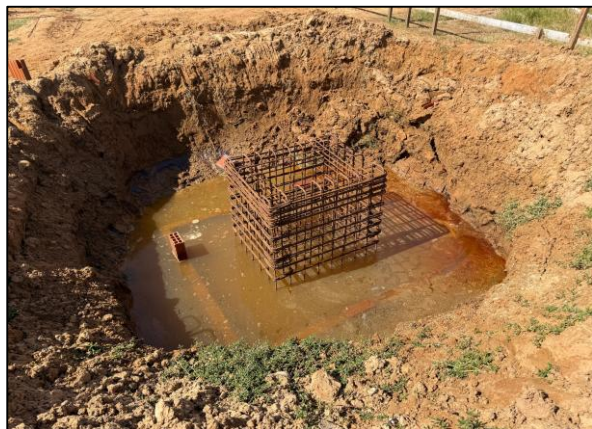
Foto 11:

Sapata de fundação inundada com água do lençol freático

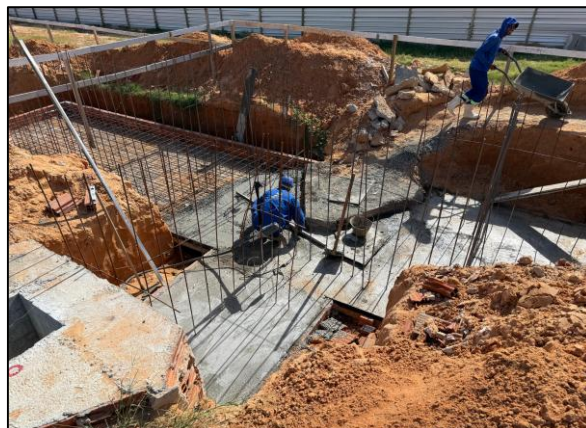
Foto 12:

Execução de concretagem de sapata corrida etapa de contenções

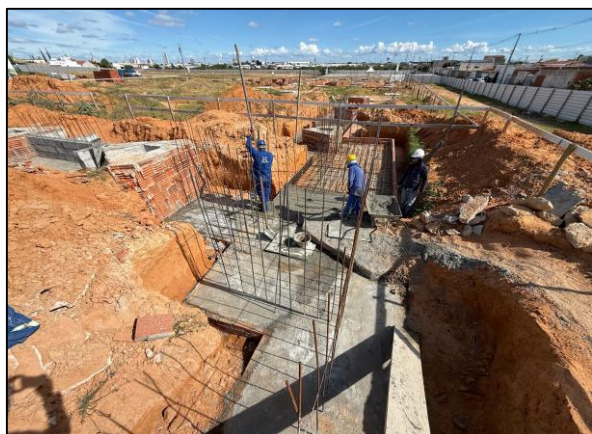
**Foto 13:**  
Execução de concretagem de sapata corrida etapa de contenções

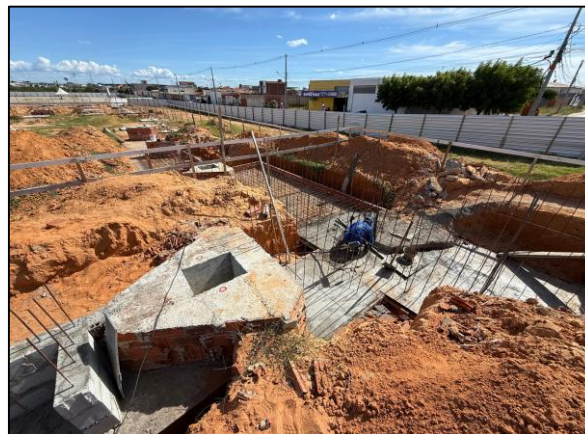
**Foto 14:**  
Execução de concretagem de sapata corrida etapa de contenções

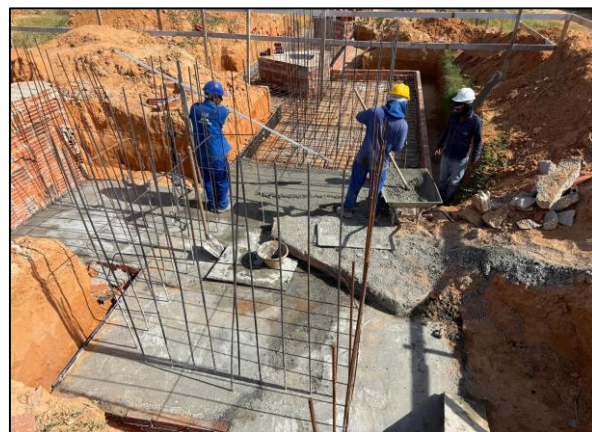
**Foto 15:**  
Execução de concretagem de sapata corrida etapa de contenções

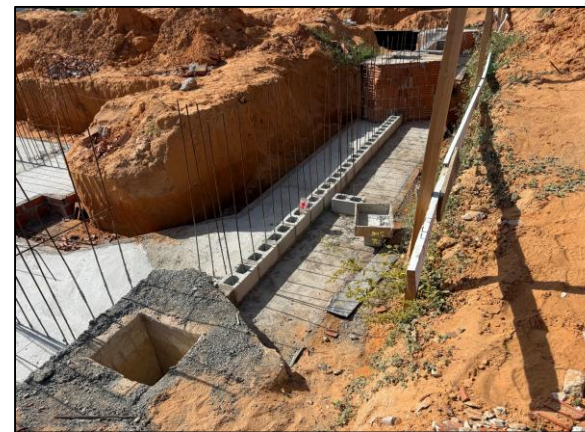
**Foto 16:**  
Execução de alvenaria estrutural
