**Obra:** CAP 2 - IGREJA DE JOVENS - IGREJA VERBO DA VIDA PETROLINA  
**Local:** Vila Eulália - Petrolina - PE  
**Período:** 08/06/2026 à 14/06/2026

**Nº relatório:** 0055  
**Revisão:** 0  
**Data relatório:** 15/06/2026

## 2. Relatório Fotográfico

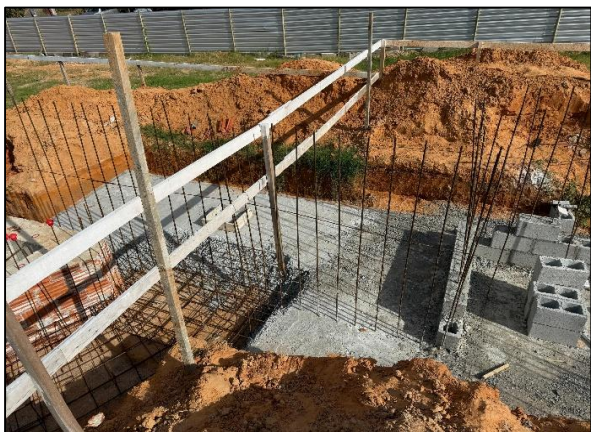
**Foto 1:**  
Concretagem de sapata corrida para contenção etapa 1

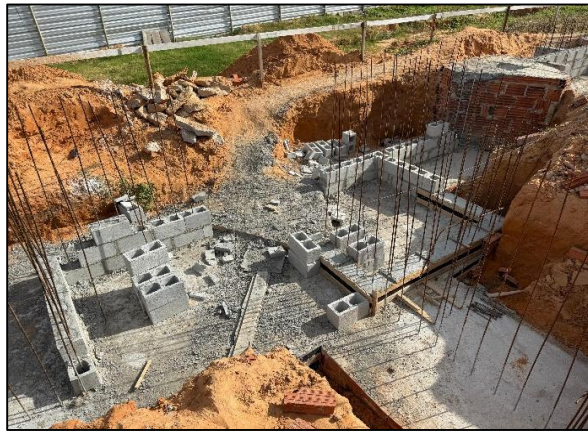
**Foto 2:**  
Concretagem de sapata corrida para contenção etapa 1

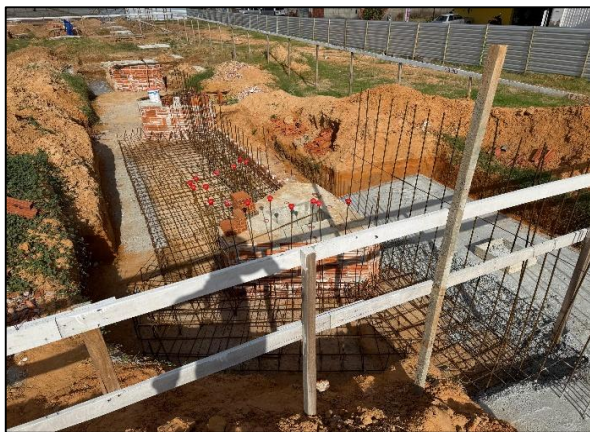
**Foto 3:**  
montagem de armadura para etapa de contenção

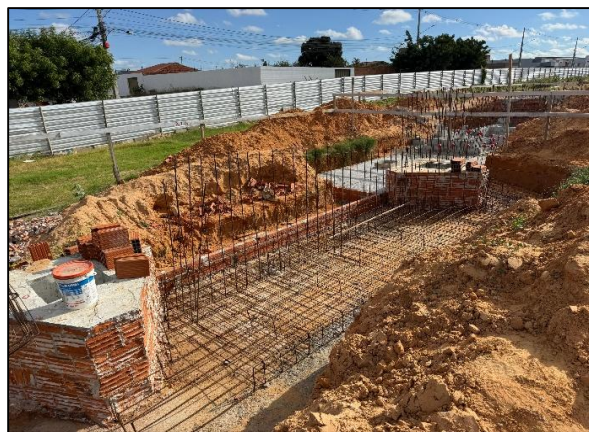
**Foto 4:**  
montagem de armadura para etapa de contenção

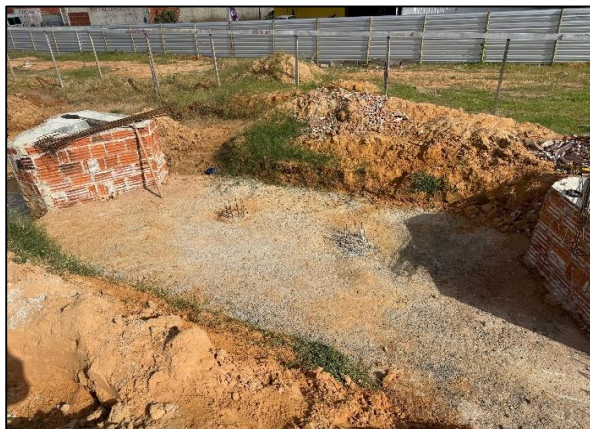
**Foto 5:**  
execução de concreto magro e estaca escavada para etapa de contenção

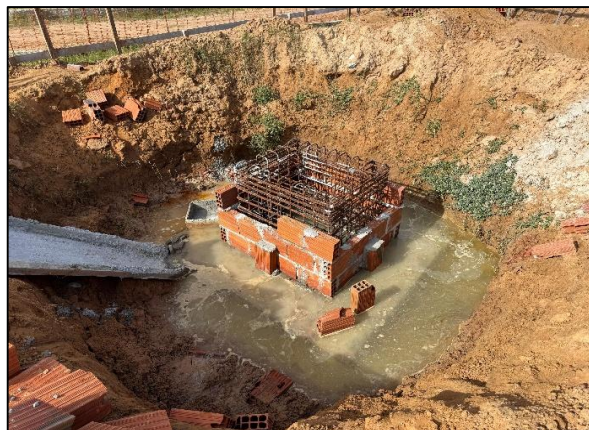
**Foto 6:**  
execução de forma perdida para sapata de fundação

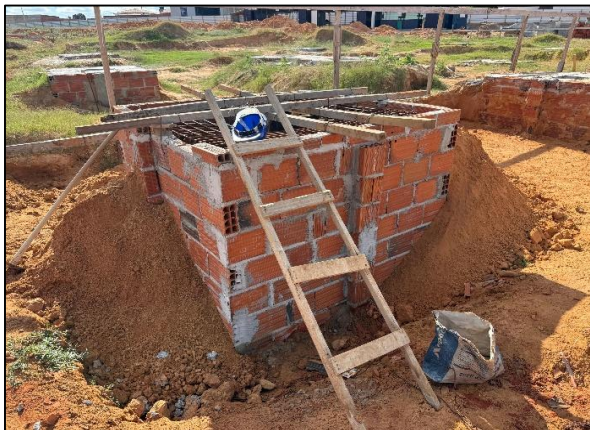
**Foto 7:**  
execução de forma perdida e posicionamento de forma tipo cálice

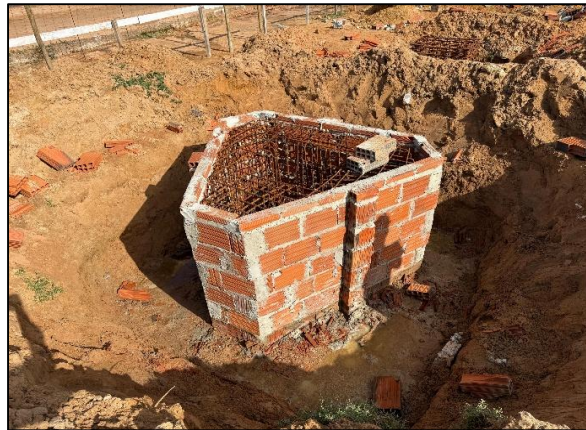
**Foto 8:**  
reaterro manual para bloco de coroamento

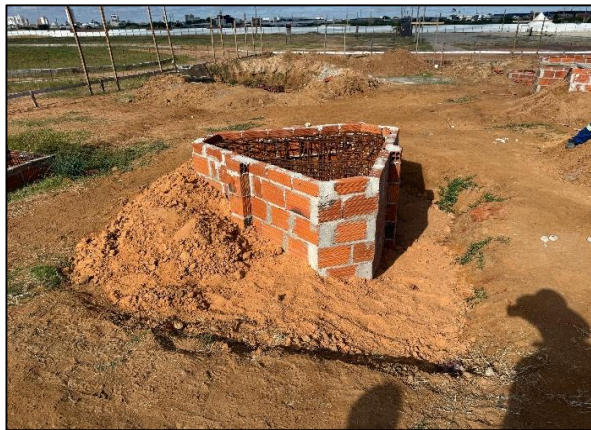
**Foto 9:**  
reaterro manual para bloco de coroamento

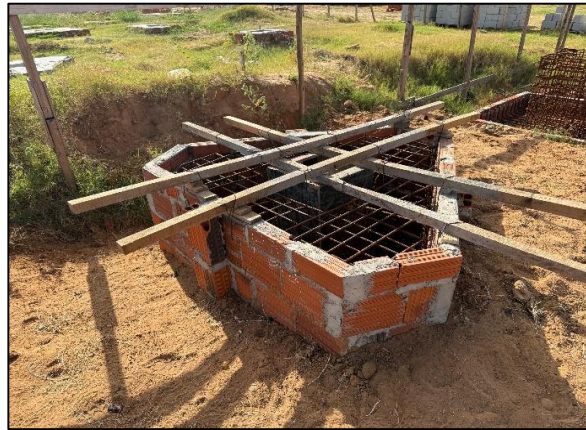
**Foto 10:**  
reaterro manual e posicionamento de forma tipo cálice

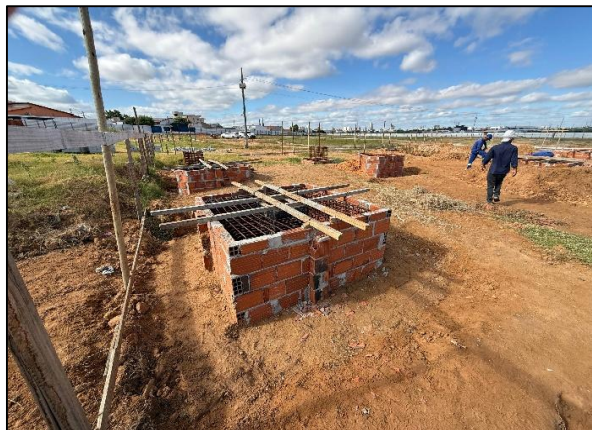
**Foto 11:**  
posicionamento de forma tipo cálice e reaterro manual

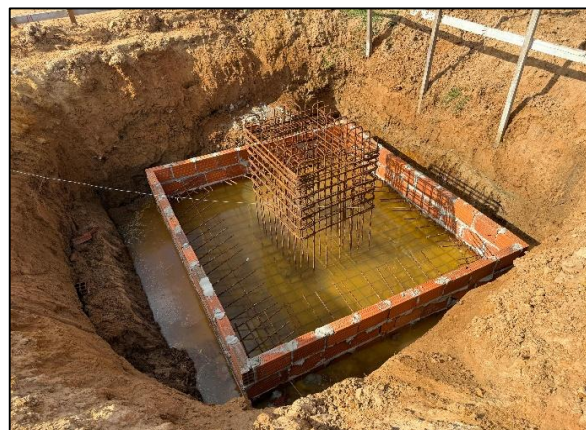
**Foto 12:**  
execução de forma perdida para base de sapata de fundação

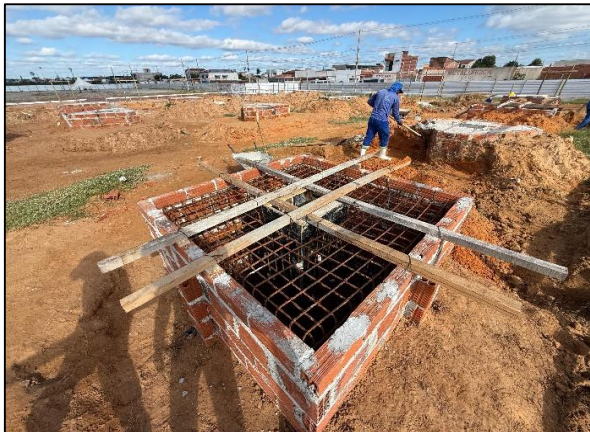
**Foto 13:**  
posicionamento de forma tipo cálice e reaterro manual

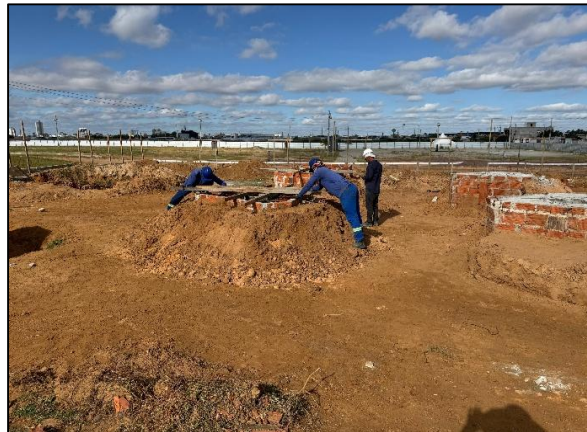
**Foto 14:**  
posicionamento de forma tipo cálice e reaterro manual

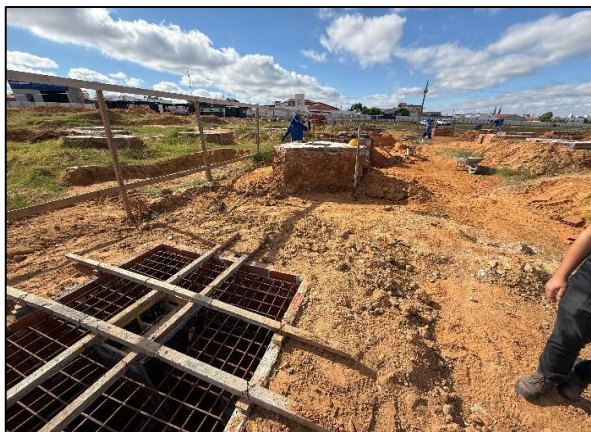
**Foto 15:**  
Execução de concretagem de sapata corrida etapa de contenções

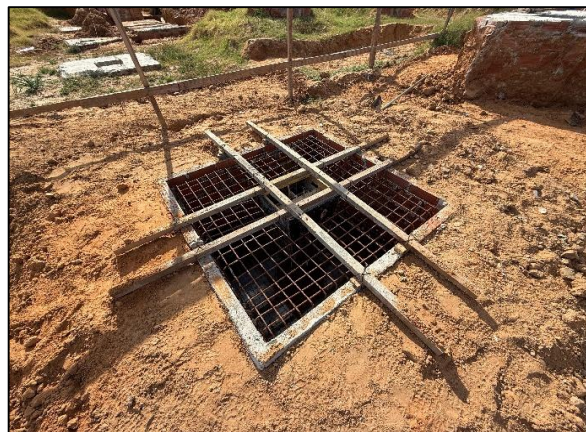
**Foto 16:**  
Execução de alvenaria estrutural
