| Obra: | CAP 2 - IGREJA DE JOVENS - IGREJA VERBO DA VIDA PETROLINA | Nº relatório: | 0056 |
| Local: | Vila Eulália - Petrolina - PE | Revisão: | 0 |
| Período: | 15/06/2026 à 21/06/2026 | Data relatório: | 22/06/2026 |

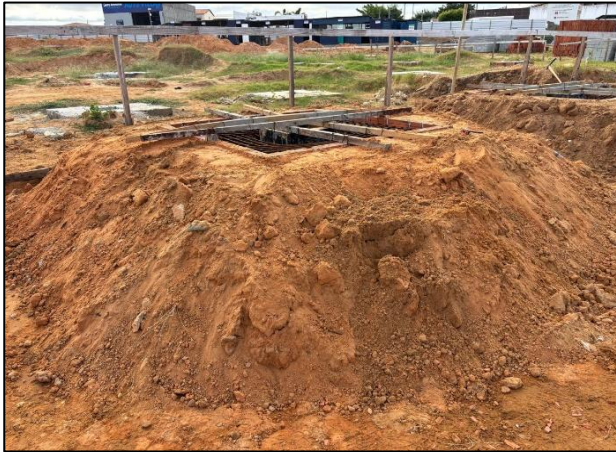
Foto 1:

Reaterro lateral de bloco de coroamento para concretagem

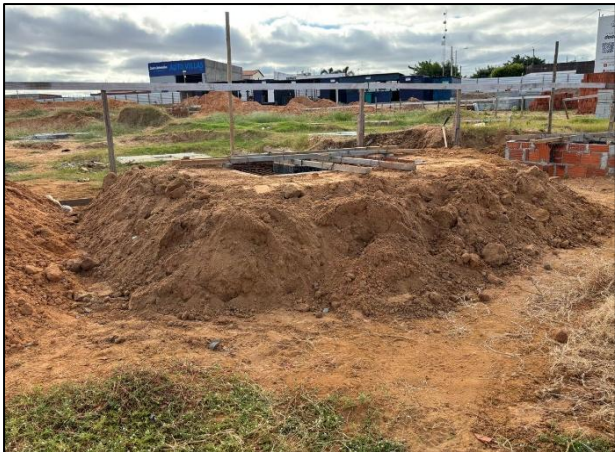
Foto 2:

Reaterro lateral de bloco de coroamento para concretagem

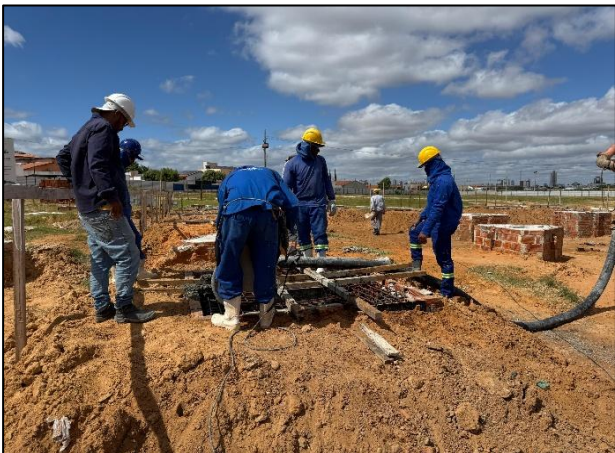
Foto 3:

Execução de concretagem usinada de 11 blocos de coroamento e 6 bases de sapatas de fundação

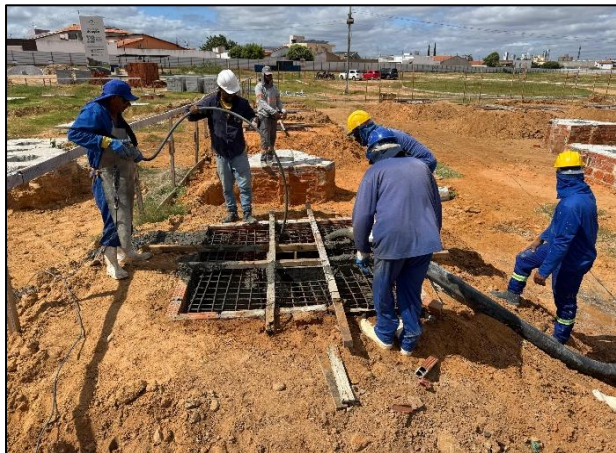
Foto 4:

Execução de concretagem usinada de 11 blocos de coroamento e 6 bases de sapatas de fundação

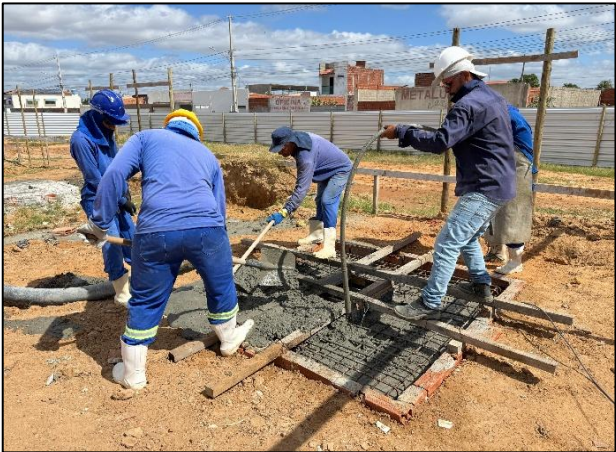
Foto 5:

Execução de concretagem usinada de 11 blocos de coroamento e 6 bases de sapatas de fundação

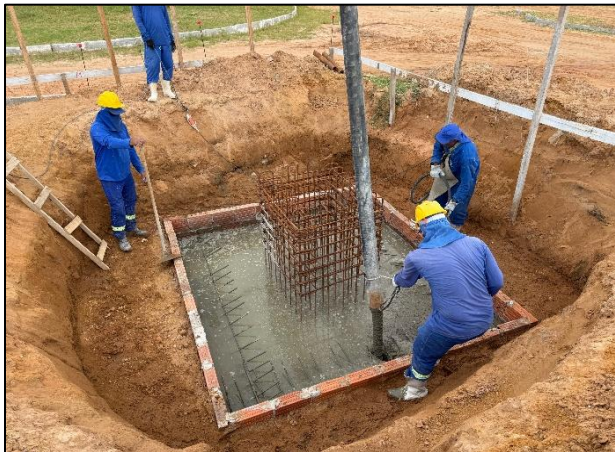
Foto 6:

Execução de concretagem usinada de 11 blocos de coroamento e 6 bases de sapatas de fundação

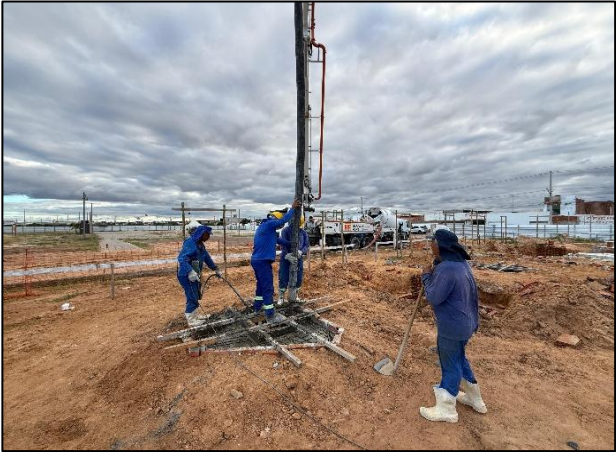
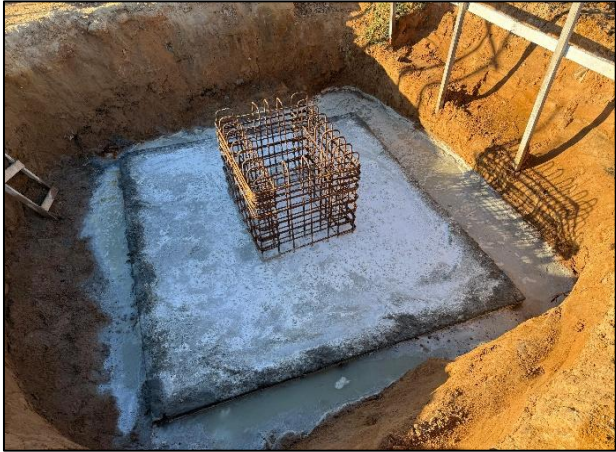
| Foto 7:<br>Execução de concretagem usinada de 11 blocos de coroamento e 6 bases de sapatas de fundação | Foto 8:<br>Pós concretagem |

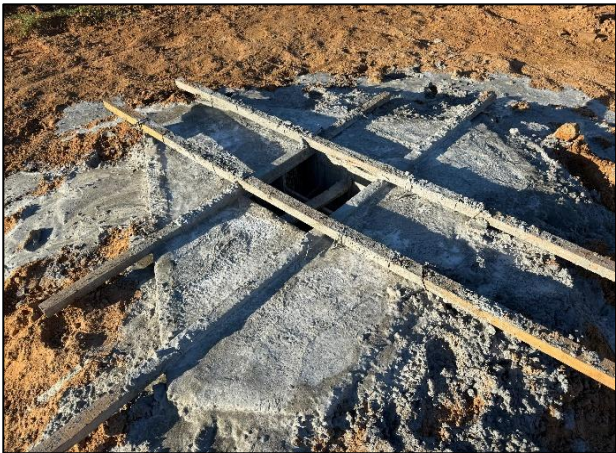
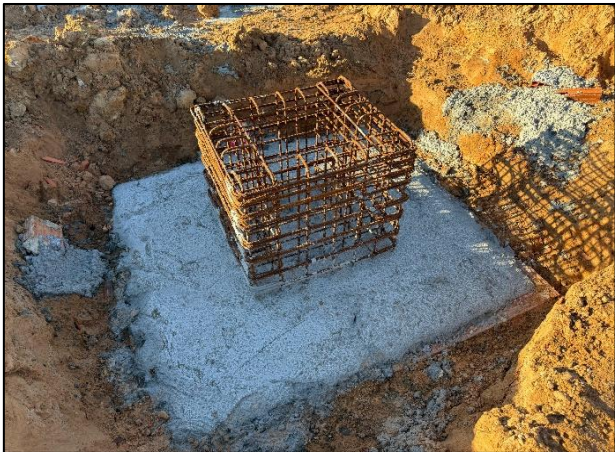
| Foto 9:<br>Pós concretagem | Foto 10:<br>Pós concretagem |

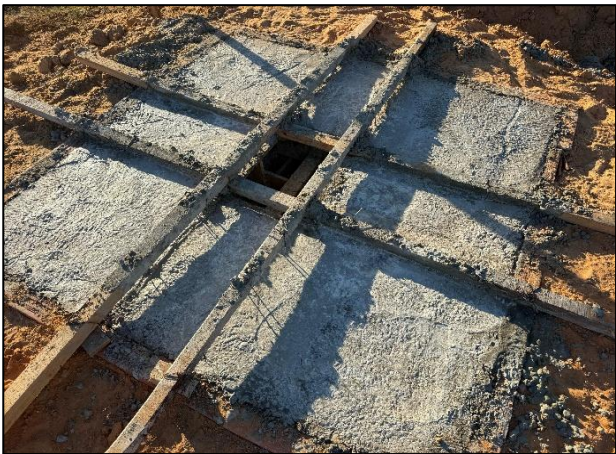
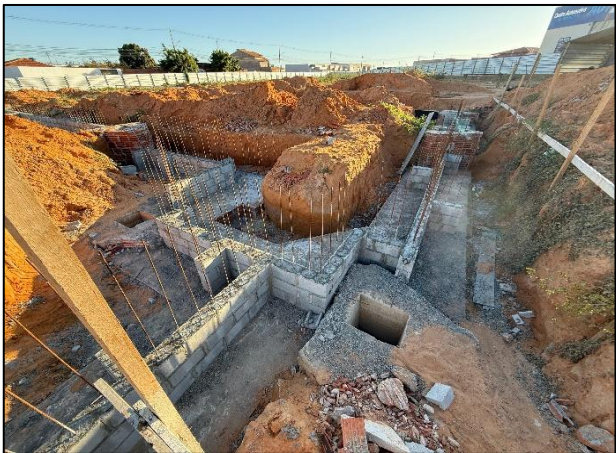
| Foto 11:<br>Pós concretagem | Foto 12:<br>Etapa de contenção etapa 1 |

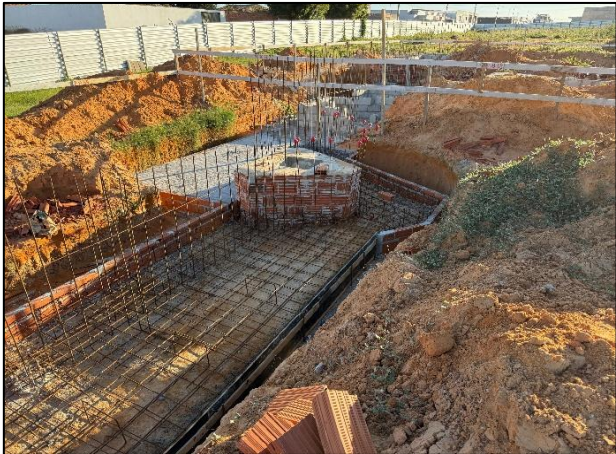
Foto 13:

Etapa de contenção etapa 1

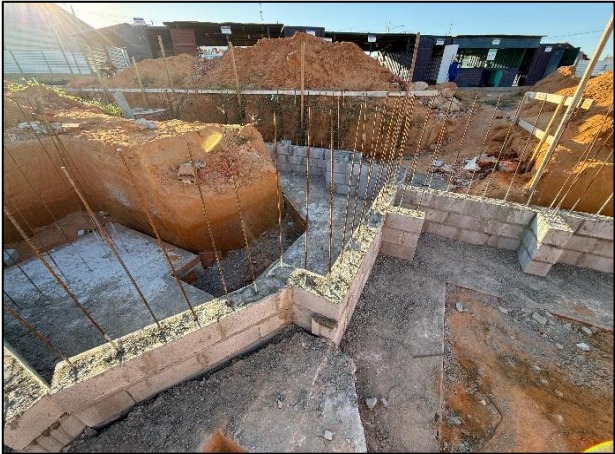
Foto 14:

Etapa de contenção etapa 1

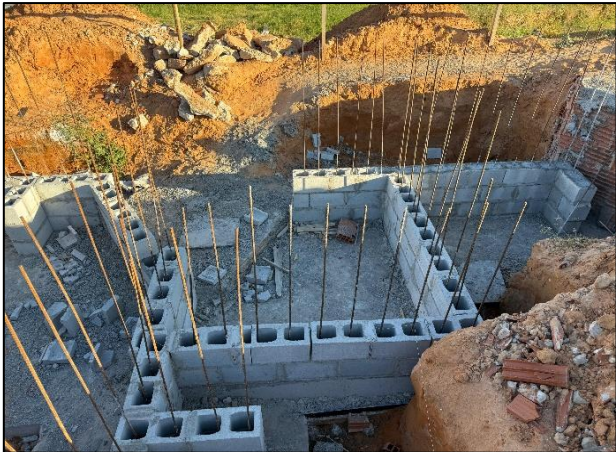
Foto 15:

Etapa de contenção etapa 1

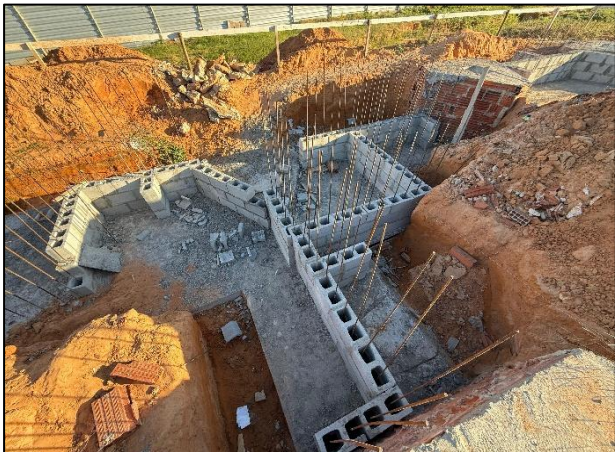
Foto 16:

Etapa de contenção etapa 1
