**Obra:** CAP 2 - IGREJA DE JOVENS - IGREJA VERBO DA VIDA PETROLINA  
**Local:** Vila Eulália - Petrolina - PE  
**Período:** 22/06/2026 à 28/06/2026

**Nº relatório:** 0057  
**Revisão:** 0  
**Data relatório:** 29/06/2026

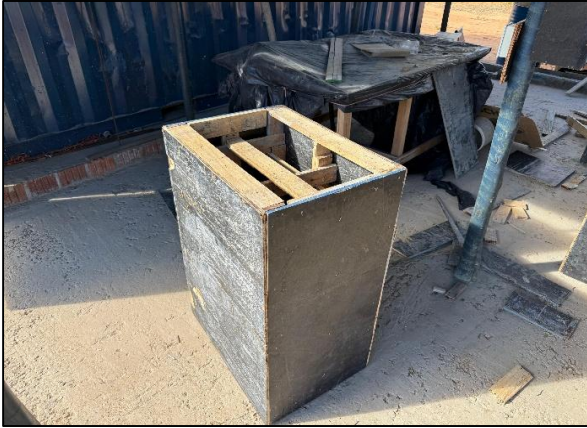
Foto 1:

Produção de fôrma de madeira tipo cálice

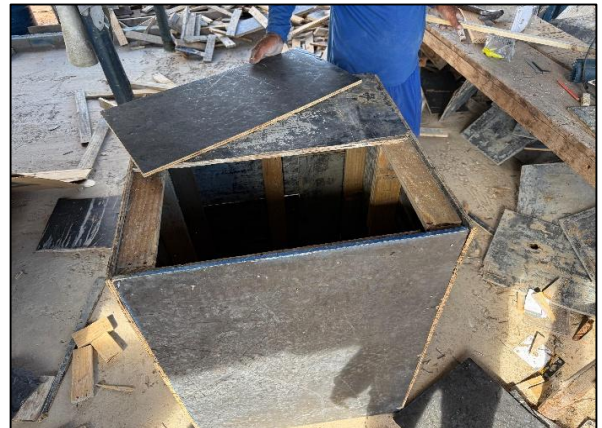
Foto 2:

Produção de fôrma de madeira tipo cálice

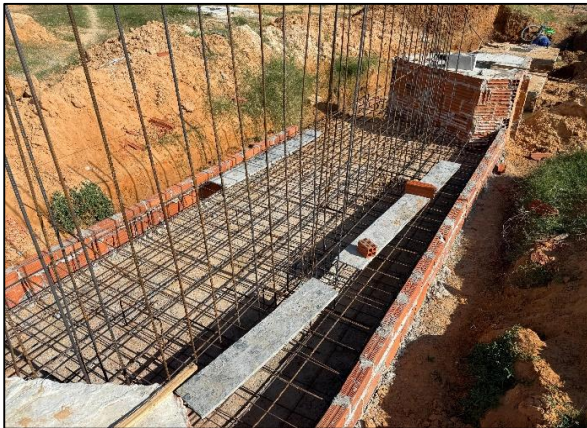
Foto 3:

Execução de fôrma perdida em esteira de sapata corrida

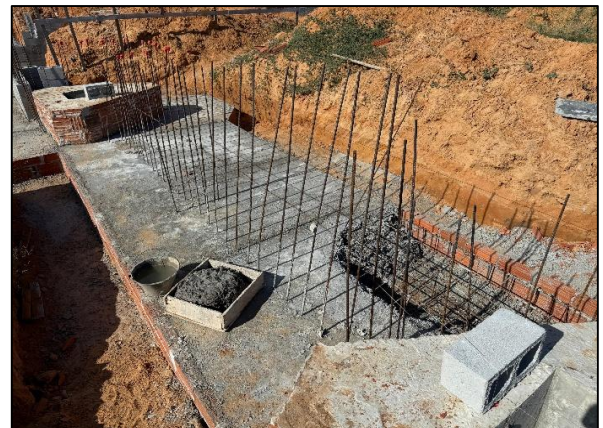
Foto 4:

Concretagem manual de esteira de sapata corrida

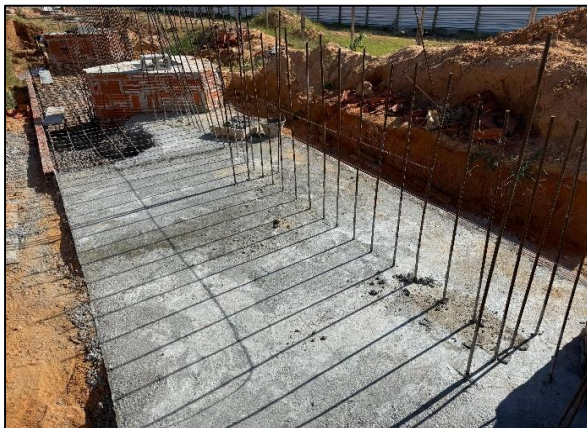
Foto 5:

Concretagem manual de esteira de sapata corrida

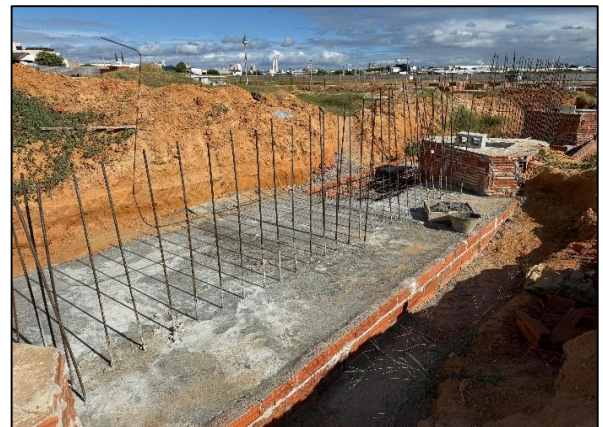
Foto 6:

Concretagem manual de esteira de sapata corrida

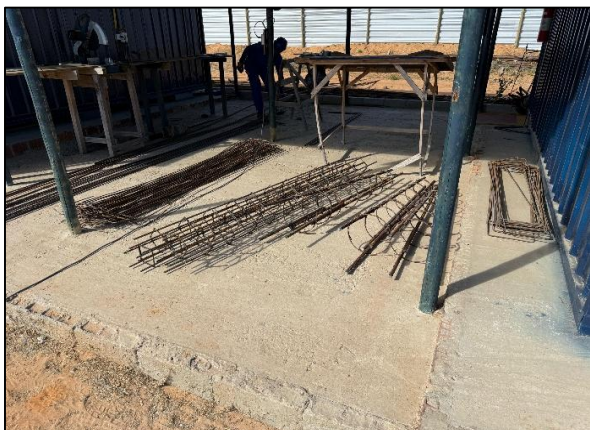
**Foto 7:**  
Corte, dobra e montagem de ferragem para etapa de contenção

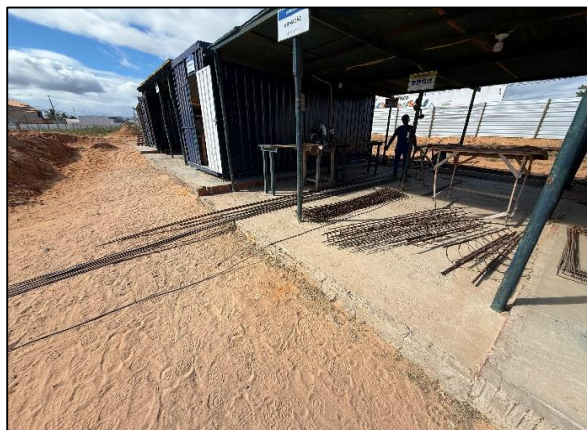
**Foto 8:**  
Corte, dobra e montagem de ferragem para etapa de contenção

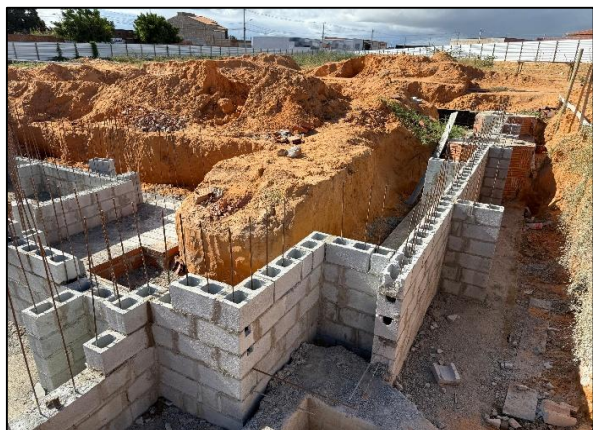
**Foto 9:**  
Execução de parede estrutural em etapa de contenção

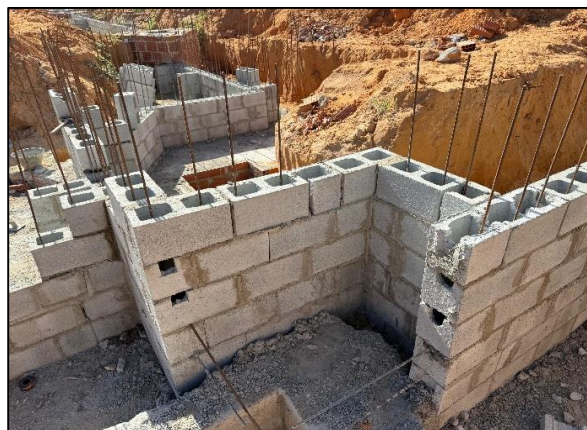
**Foto 10:**  
Execução de parede estrutural em etapa de contenção

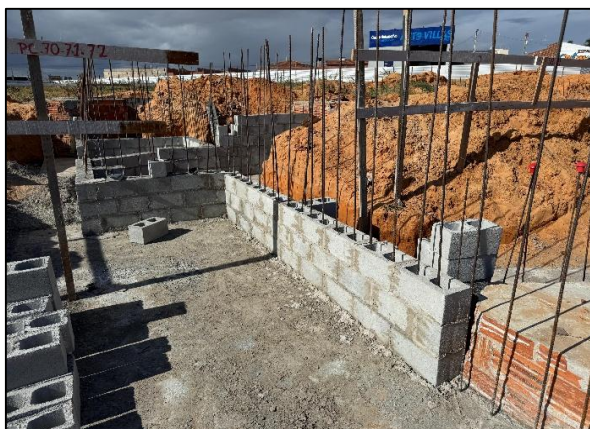
**Foto 11:**  
Execução de parede estrutural em etapa de contenção

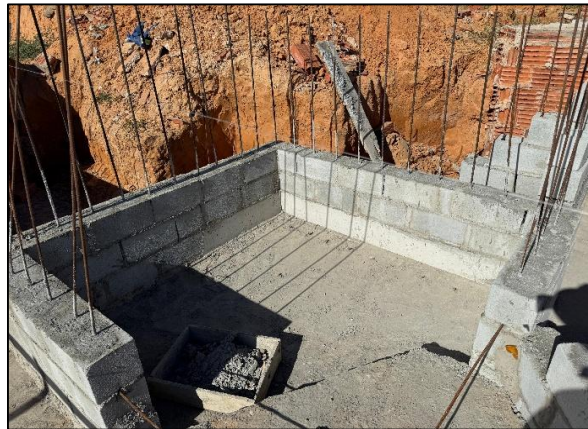
**Foto 12:**  
Execução de parede estrutural em etapa de contenção

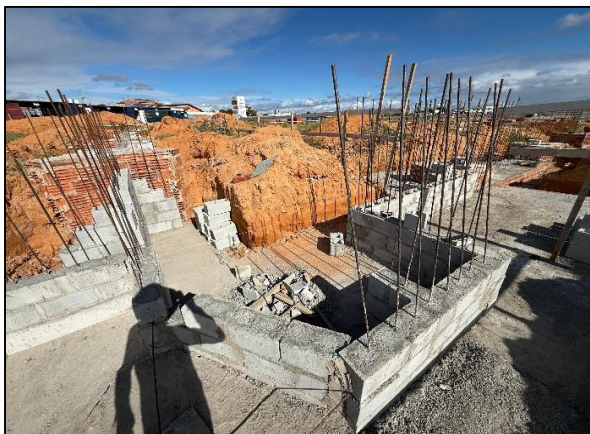
**Foto 13:**  
Execução de parede estrutural em etapa de contenção

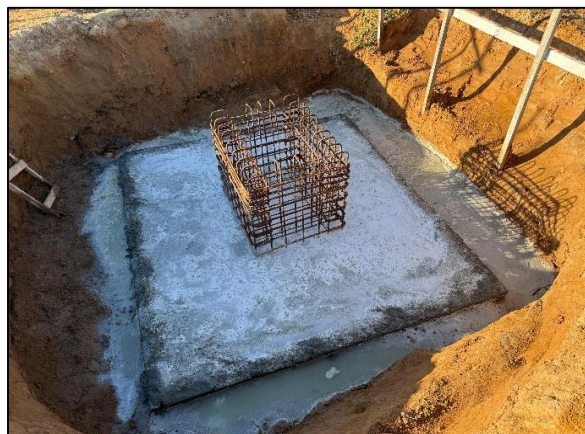
**Foto 14:**  
Base de sapata concretada

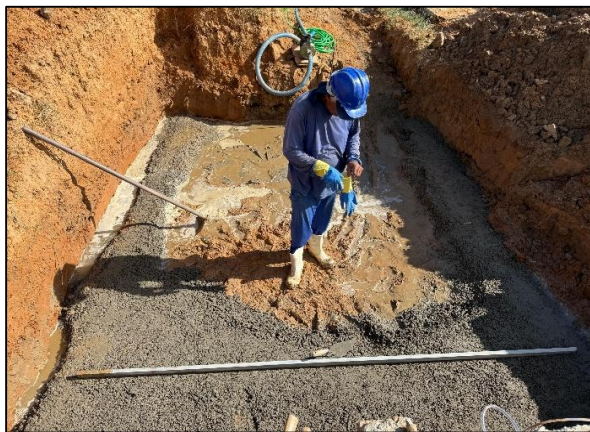
**Foto 15:**  
Execução de concreto magro em etapa de contenção

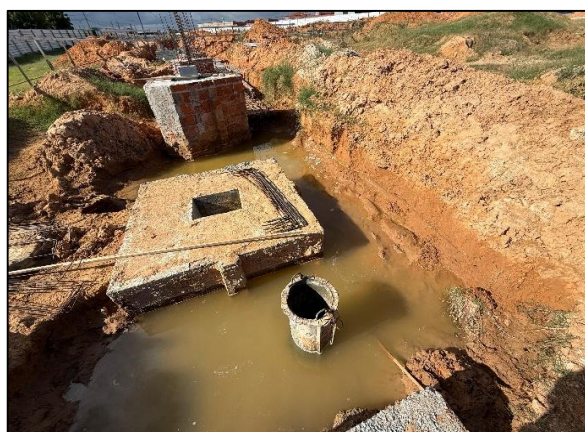
**Foto 16:**  
Presença de água do lençol freático
