CAP 2 - IGREJA DE JOVENS - IGREJA VERBO DA VIDA PETROLINA

Vila Eulália - Petrolina - PE

0059

2. Relatório Fotográfico

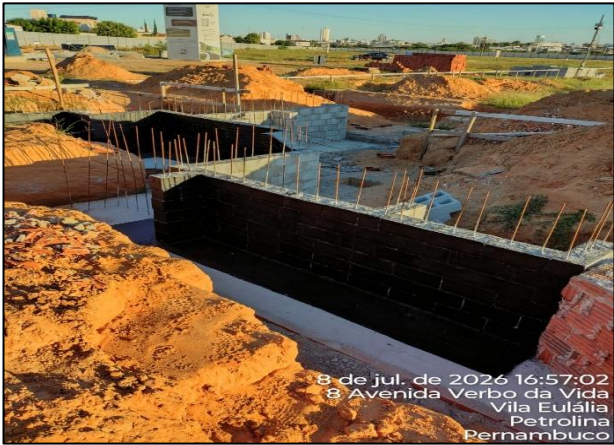
Foto 1:

Execução de impermeabilização de parede de contenção da etapa 1

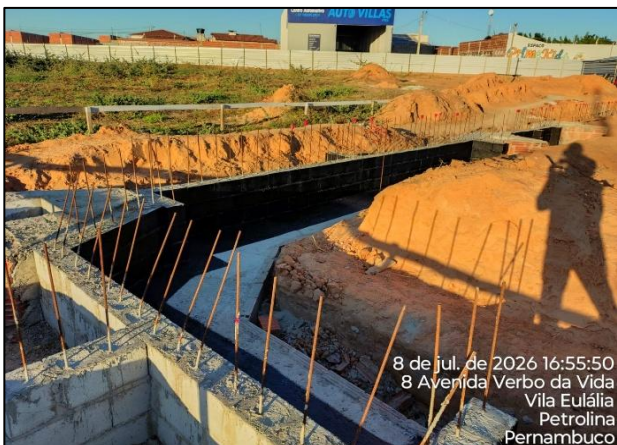
Foto 2:

Execução de impermeabilização de parede de contenção da etapa 1

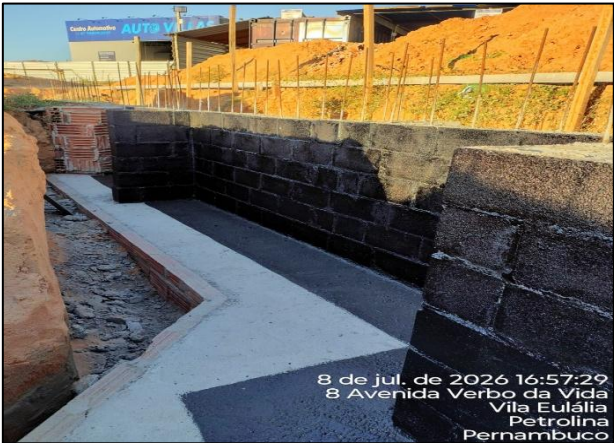
Foto 3:

Execução de impermeabilização de parede de contenção da etapa 1

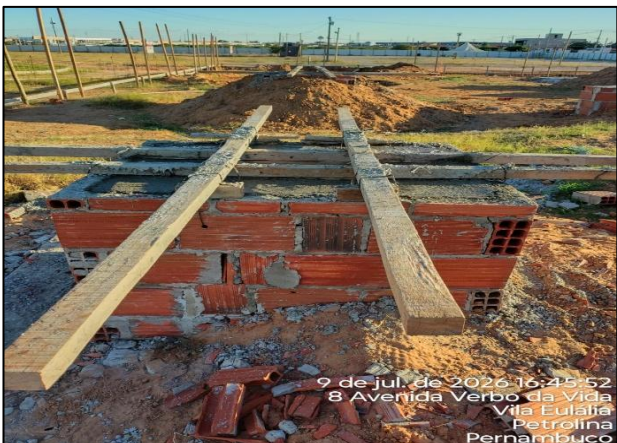
Foto 4:

Execução de concretagem manual de cálice de sapata de fundação

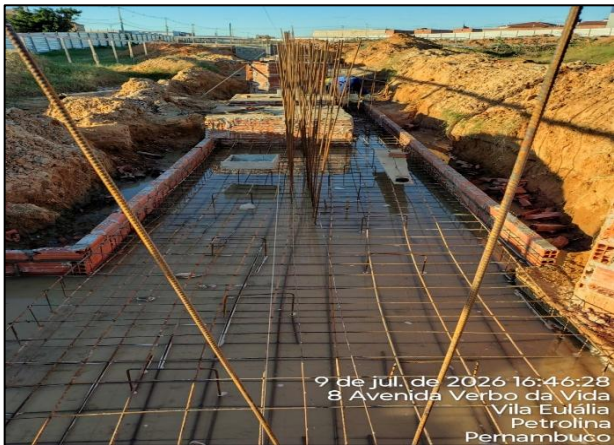
Foto 5:

Execução de armadura de esteira de contenção etapa 2

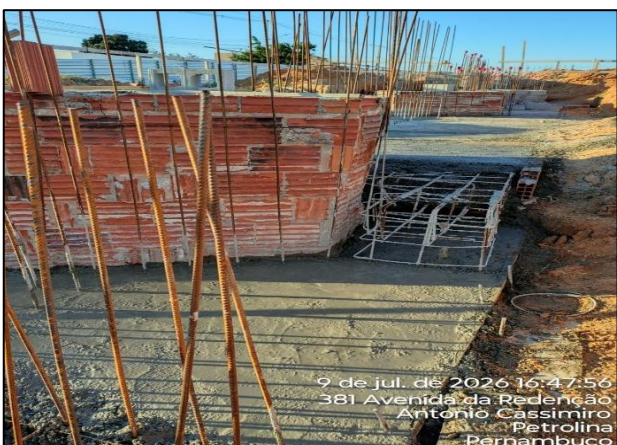
Foto 6:

Execução de armadura de esteira de contenção etapa 2

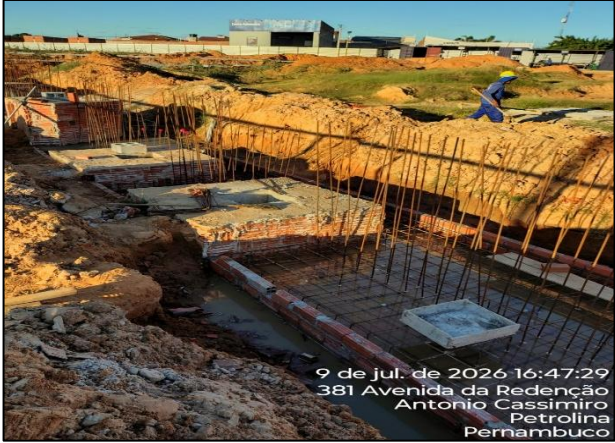
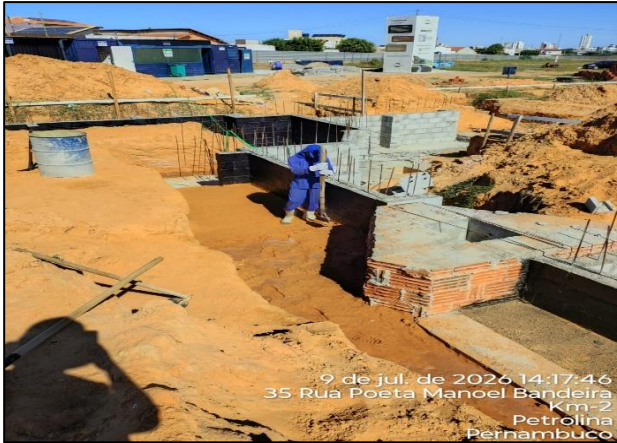
| <div><p>9 de jul. de 2026 16:47:29<br/>381 Avenida da Redenção<br/>Antonio Cassimiro<br/>Petrolina<br/>Pernambuco</p></div> <div><p>Foto 7:</p><p>Execução de armadura de esteira de contenção etapa 2</p></div> | <div><p>9 de jul. de 2026 14:17:46<br/>35 Rua Poeta Manoel Bandeira<br/>Km-2<br/>Petrolina<br/>Pernambuco</p></div> <div><p>Foto 8:</p><p>Execução de reaterro com compactação manual na etapa 1</p></div> |

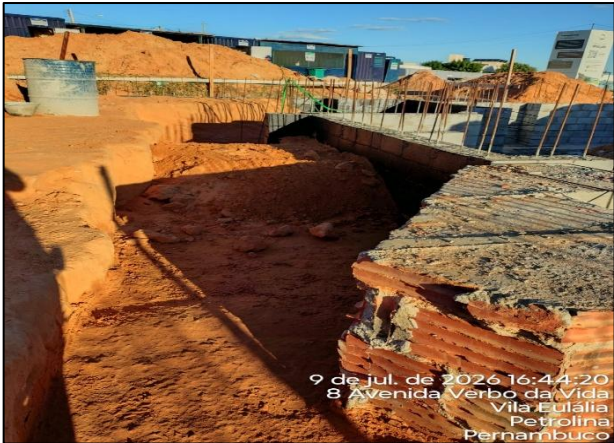
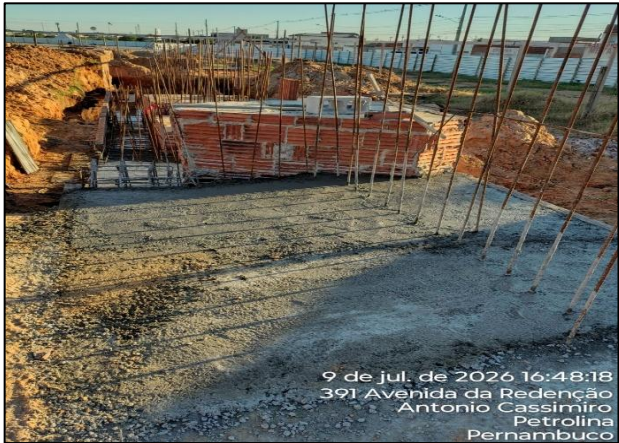
| <div><p>9 de jul. de 2026 16:44:20<br/>8 Avenida Verbo da Vida<br/>Vila Eulália<br/>Petrolina<br/>Pernambuco</p></div> <div><p>Foto 9:</p><p>Execução de reaterro com compactação manual na etapa 1</p></div> | <div><p>9 de jul. de 2026 16:48:18<br/>391 Avenida da Redenção<br/>Antonio Cassimiro<br/>Petrolina<br/>Pernambuco</p></div> <div><p>Foto 10:</p><p>Execução de concretagem com concreto moldado em obra de etapa de contenções</p></div> |

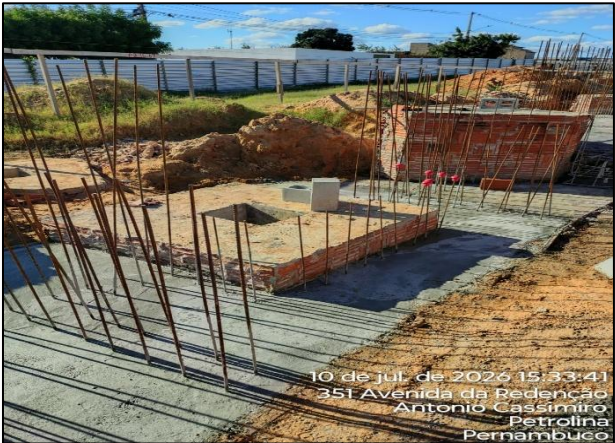
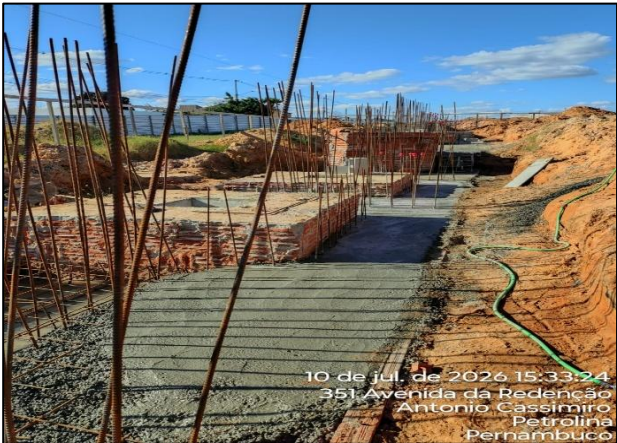
| <div><p>10 de jul. de 2026 15:33:41<br/>351 Avenida da Redenção<br/>Antonio Cassimiro<br/>Petrolina<br/>Pernambuco</p></div> <div><p>Foto 11:</p><p>Execução de concretagem com concreto moldado em obra de etapa de contenções</p></div> | <div><p>10 de jul. de 2026 15:33:24<br/>351 Avenida da Redenção<br/>Antonio Cassimiro<br/>Petrolina<br/>Pernambuco</p></div> <div><p>Foto 12:</p><p>Execução de concretagem com concreto moldado em obra de etapa de contenções</p></div> |

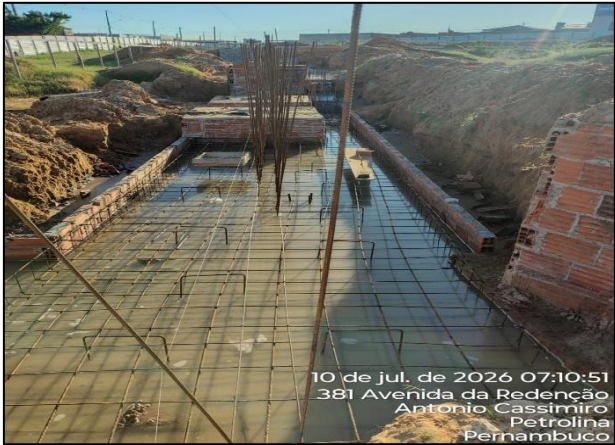
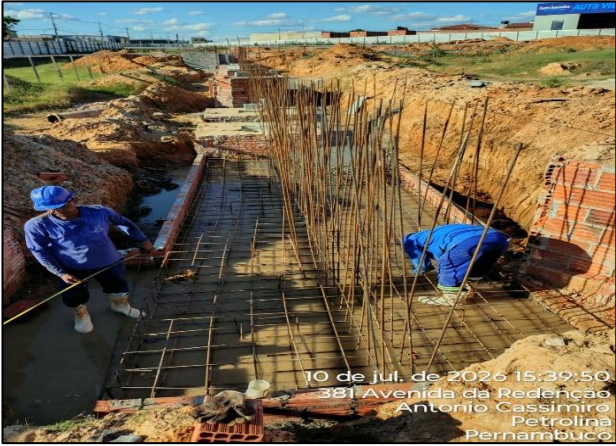
| <p><b>Foto 13:</b></p> <p>Execução de montagem de armadura de esteira de contenção</p> | <p><b>Foto 14:</b></p> <p>Execução de montagem de armadura de esteira de contenção</p> |

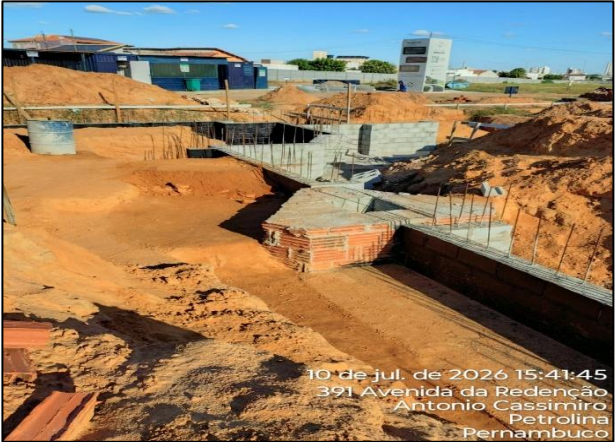
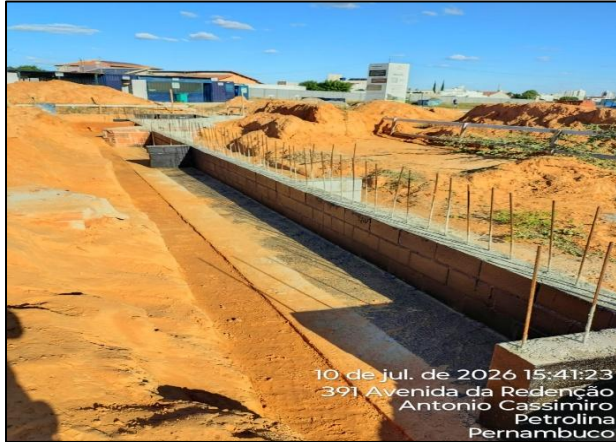
| <p><b>Foto 15:</b></p> <p>Execução de reaterro com compactação manual na etapa 1</p> | <p><b>Foto 16:</b></p> <p>Execução de reaterro com compactação manual na etapa 1</p> |
