| Obra: | CAP 2 - IGREJA DE JOVENS - IGREJA VERBO DA VIDA PETROLINA | Nº relatório: | 0060 |
| Local: | Vila Eulália - Petrolina - PE | Revisão: | 0 |
| Período: | 13/07/2026 à 19/07/2026 | Data relatório: | 20/07/2026 |

2. Relatório Fotográfico

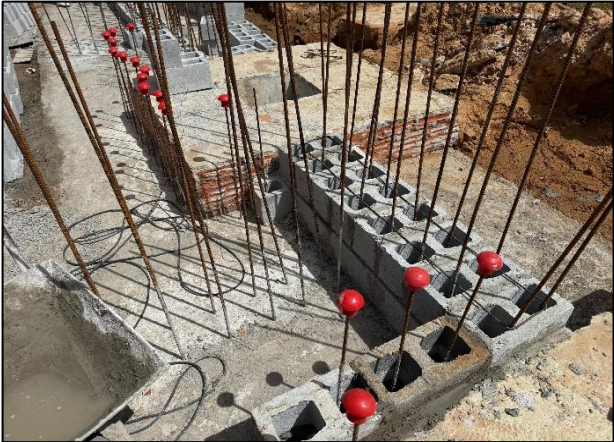
| <p>Foto 1:</p> <p>Execução de parede estrutural para etapa de contenção, parede dupla com fios de aço e concreto</p> | <p>Foto 2:</p> <p>Execução de parede estrutural para etapa de contenção, parede dupla com fios de aço e concreto</p> |

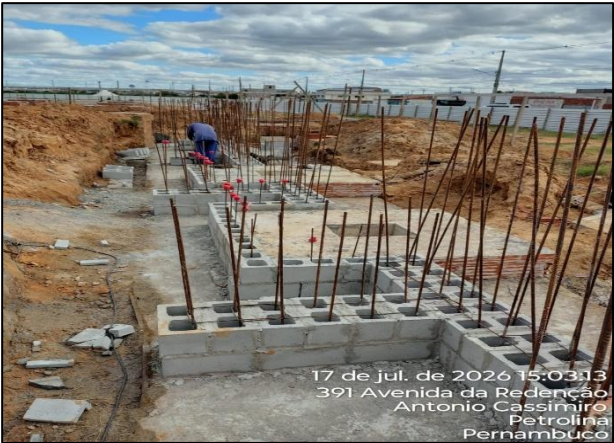
| <p>Foto 3:</p> <p>Execução de parede estrutural para etapa de contenção, parede dupla com fios de aço e concreto</p> | <p>Foto 4:</p> <p>Execução de parede estrutural para etapa de contenção, parede dupla com fios de aço e concreto</p> |

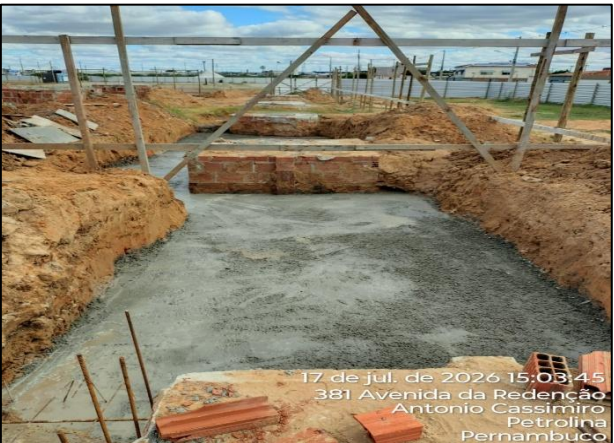
| <p>Foto 5:</p> <p>Execução de lastro de concreto magro para etapa de contenção</p> | <p>Foto 6:</p> <p>Execução de lastro de concreto magro para etapa de contenção</p> |

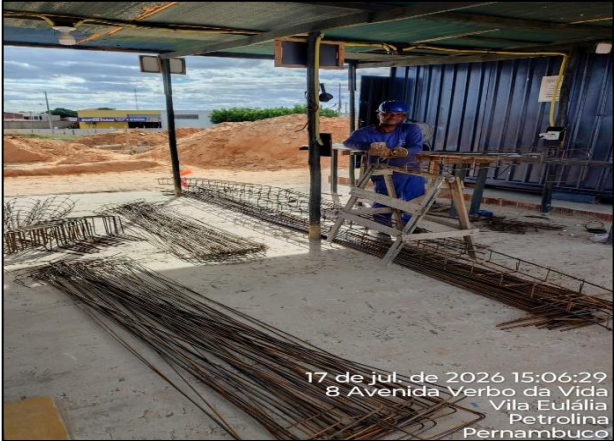
| <p><b>Foto 7:</b></p> <p>Execução de corte e dobra de ferragem</p> | <p><b>Foto 8:</b></p> <p>Execução de contenção</p> |

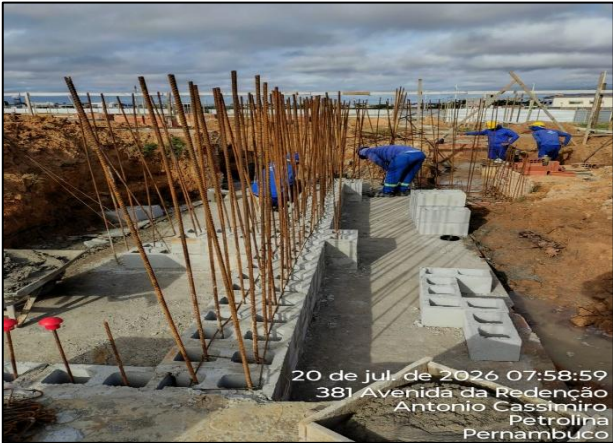
| <p><b>Foto 9:</b></p> <p>Execução de parede dupla enrijecida de contenção</p> | <p><b>Foto 10:</b></p> <p>Execução de estaca escavada</p> |

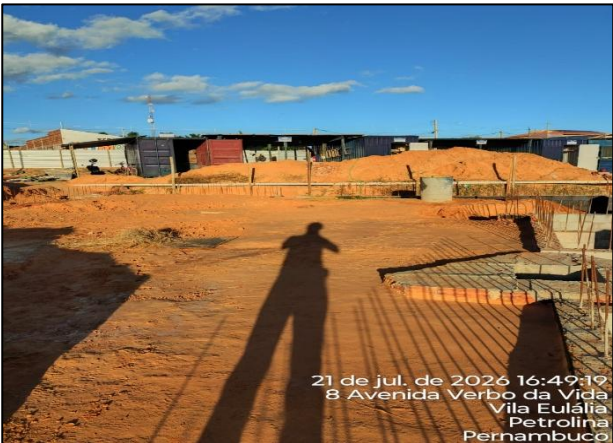
| <p><b>Foto 11:</b></p> <p>Execução de reaterro etapa 1</p> | <p><b>Foto 12:</b></p> <p>Execução de impermeabilização etapa 1</p> |

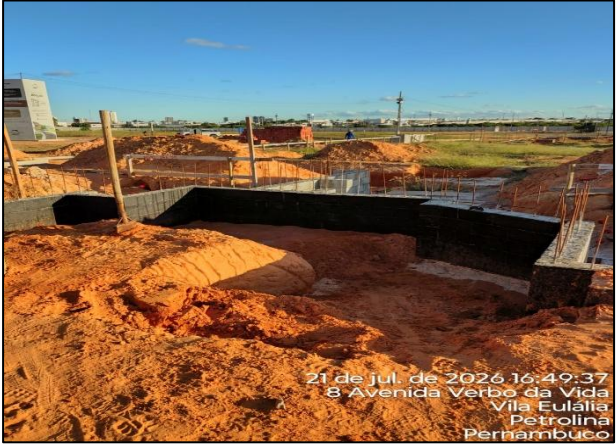
| <p><b>Foto 13:</b></p> <p>Execução de impermeabilização etapa 1</p> | <p><b>Foto 14:</b></p> <p>Execução de armadura para esteira de contenção</p> |

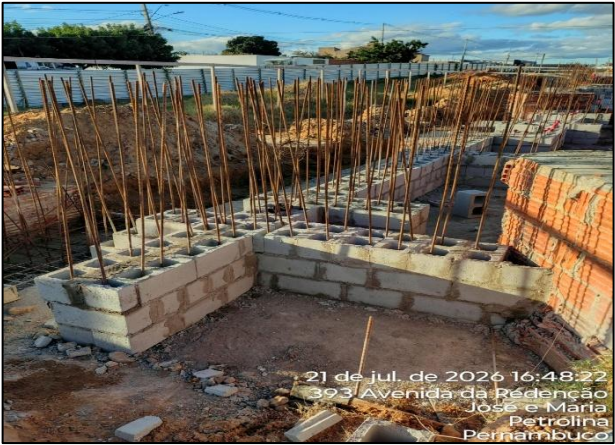
| <p><b>Foto 15:</b></p> <p>Execução de parede dupla de contenção</p> | <p><b>Foto 16:</b></p> <p>Execução de lastro de concreto magro para etapa de contenção</p> |
