| Obra: | CAP 2 - IGREJA DE JOVENS - IGREJA VERBO DA VIDA PETROLINA | Nº relatório: | 0061 |
| Local: | Vila Eulália - Petrolina - PE | Revisão: | 0 |
| Período: | 20/07/2026 à 26/07/2026 | Data relatório: | 27/07/2026 |

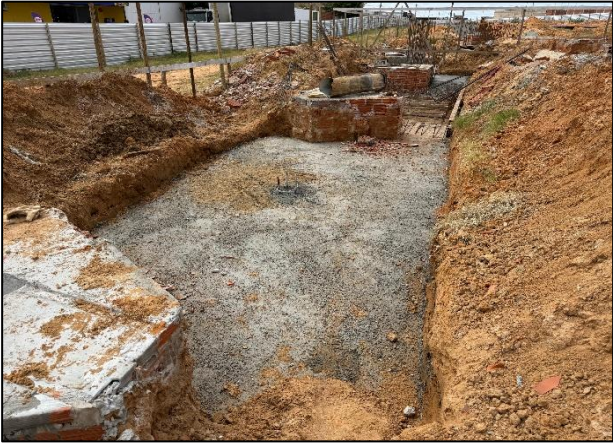
| <div>Foto 1:</div> <div>Execução de lastro de concreto para contenção</div> | <div>Foto 2:</div> <div>Execução de parede de contenção dupla enrijecida</div> |

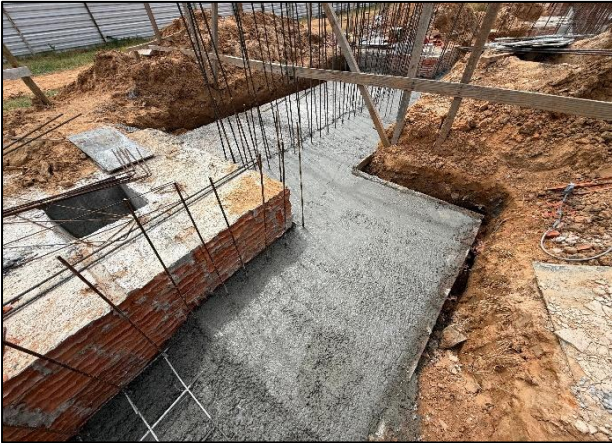
| <div>Foto 3:</div> <div>Execução de concretagem de sapata corrida</div> | <div>Foto 4:</div> <div>Execução de cinta de enrijecimento em parede dupla de contenção</div> |

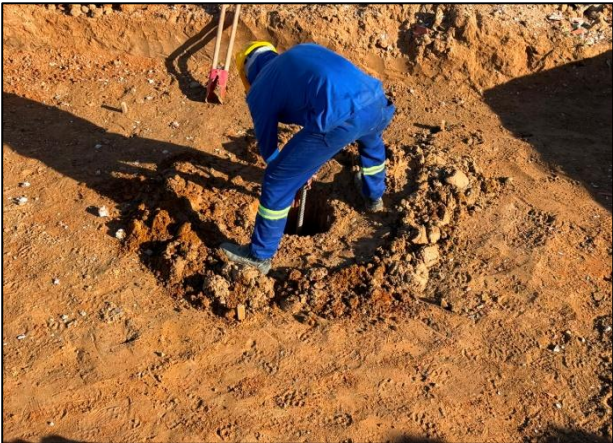
| <div>Foto 5:</div> <div>Execução de estaca escavada para sapata corrida de contenção</div> | <div>Foto 6:</div> <div>Execução de fôrma de madeira para cinta</div> |

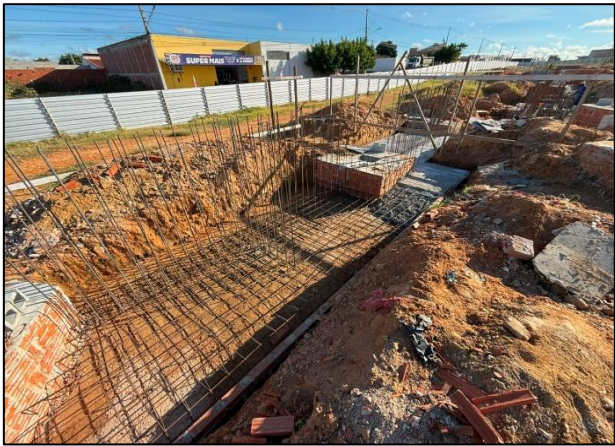
Foto 7:  
Execução de armadura

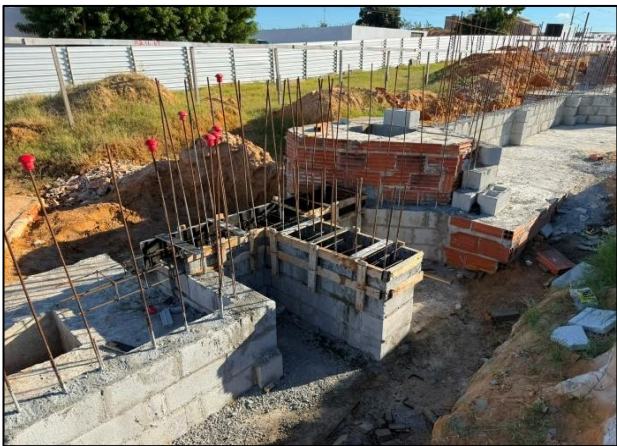
Foto 8:  
Execução de fôrma de madeira para cinta

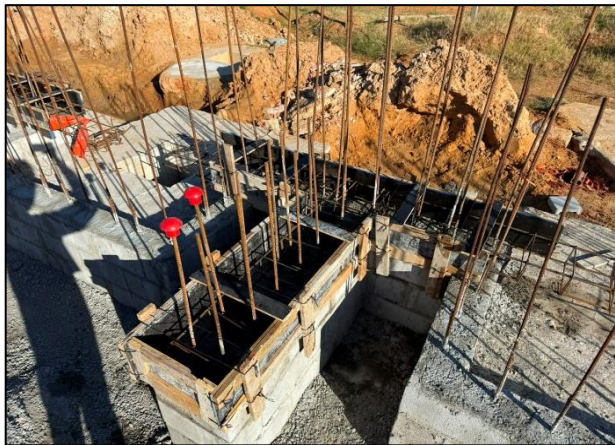
Foto 9:  
Execução de fôrma de madeira para cinta

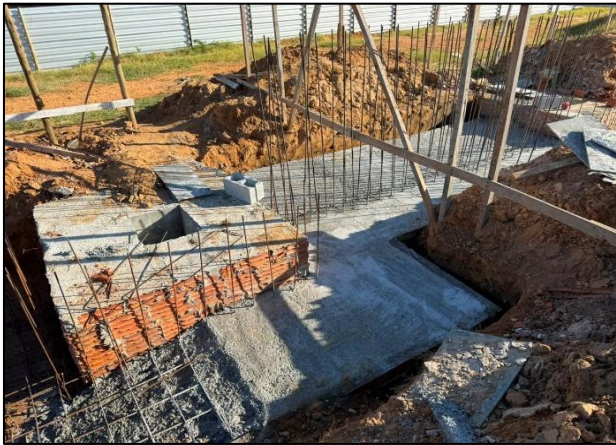
Foto 10:  
Execução de concretagem de sapata corrida

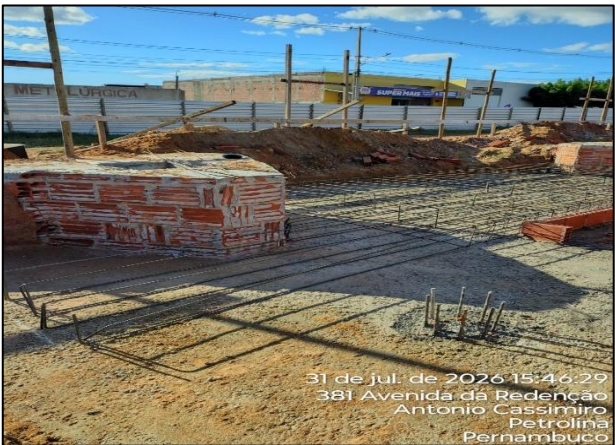
Foto 11:  
Execução de armadura para sapata corrida

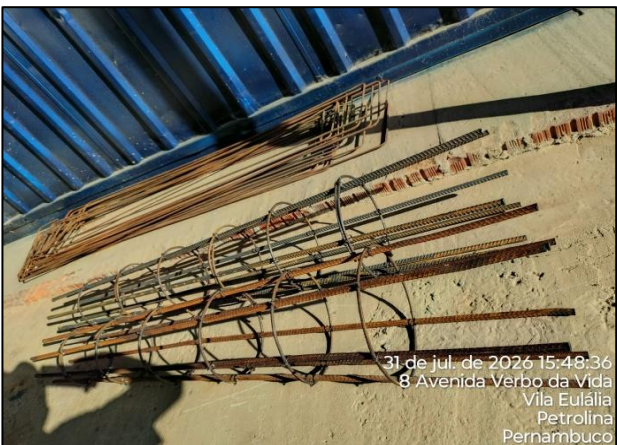
Foto 12:  
Execução de estaca escavada

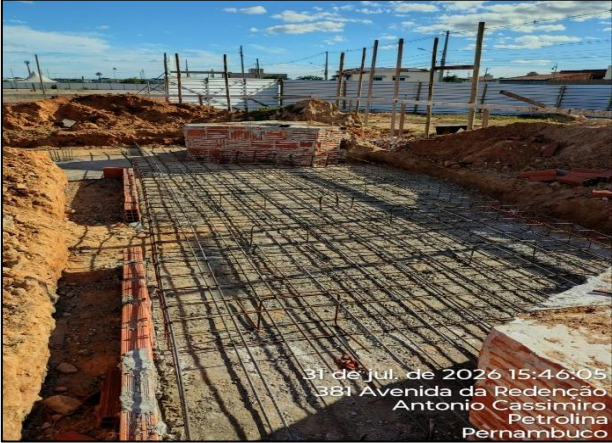
| Foto 13:<br><br>Execução de armadura para sapata corrida | Foto 14:<br><br>Execução de reaterro manual |

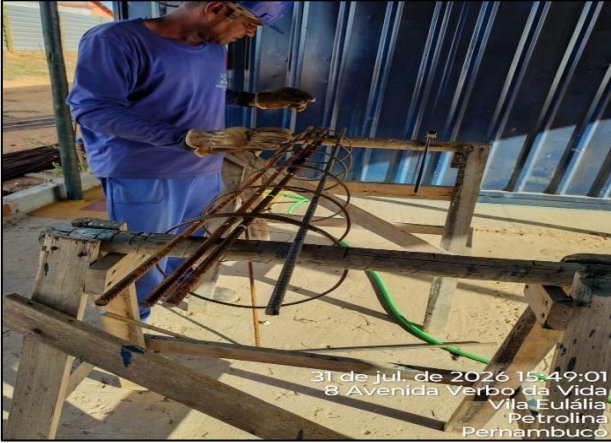
| Foto 15:<br><br>Produção de estaca escavada | Foto 16:<br><br>Execução de reaterro manual |
