| Obra: | CAP 2 - IGREJA DE JOVENS - IGREJA VERBO DA VIDA PETROLINA | Nº relatório: | 0062 |
| Local: | Vila Eulália - Petrolina - PE | Revisão: | 0 |
| Período: | 28/07/2026 à 02/08/2026 | Data relatório: | 03/08/2026 |

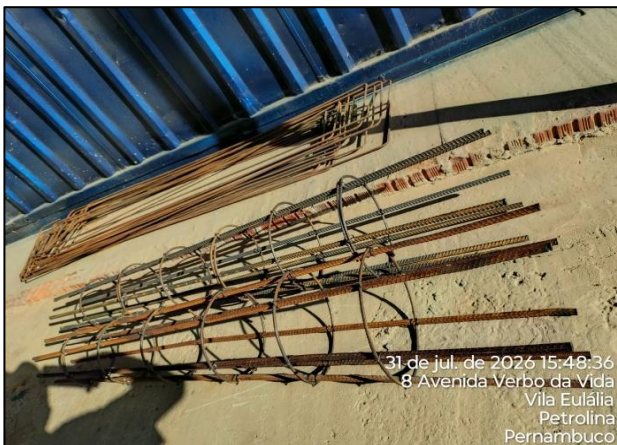
Foto 12:  
Execução de estaca escavada
