| Obra: | CAP 2 - IGREJA DE JOVENS - IGREJA VERBO DA VIDA PETROLINA | Nº relatório: | 0063 |
| Local: | Vila Eulália - Petrolina - PE | Revisão: | 0 |
| Período: | 03/08/2026 à 09/08/2026 | Data relatório: | 10/08/2026 |

2. Relatório Fotográfico

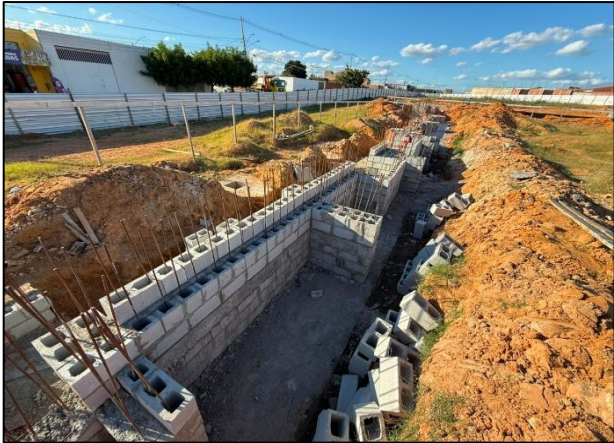
Foto 1:  
Execução de parede de contenção etapa 2. Parede dupla enrijessida, com concreto e aço.

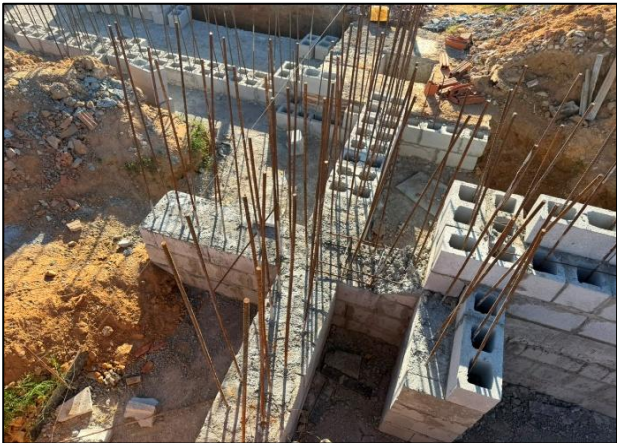
Foto 2:  
Execução de parede de contenção etapa 2. Parede dupla enrijessida, com concreto e aço.

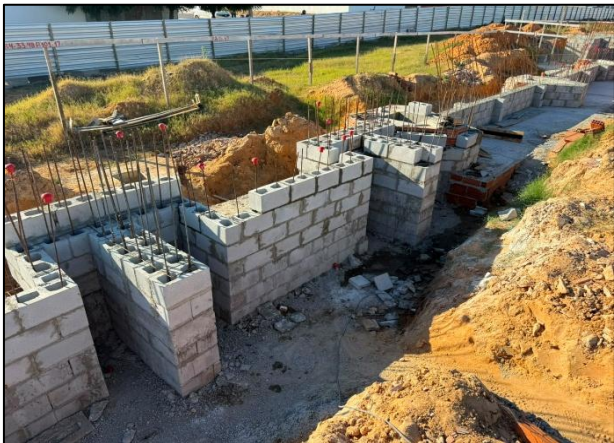
Foto 3:  
Execução de parede de contenção etapa 2. Parede dupla enrijessida, com concreto e aço.

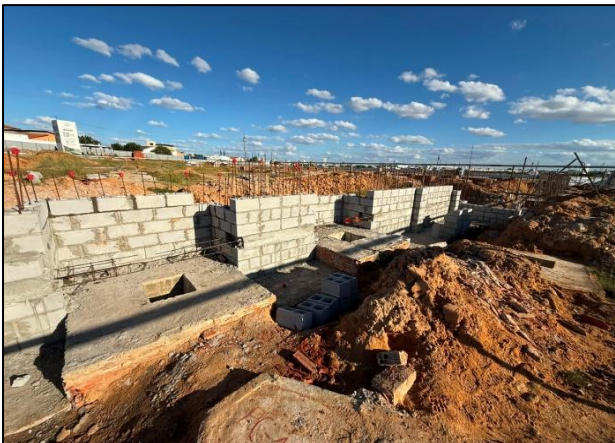
Foto 4:  
Execução de parede de contenção etapa 2. Parede dupla enrijessida, com concreto e aço.

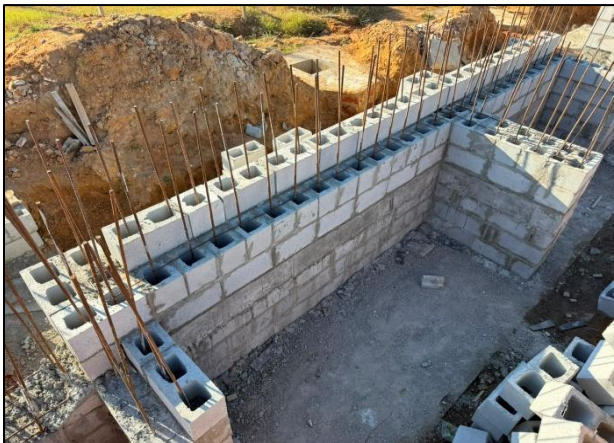
Foto 5:  
Execução de parede de contenção etapa 2. Parede dupla enrijessida, com concreto e aço.

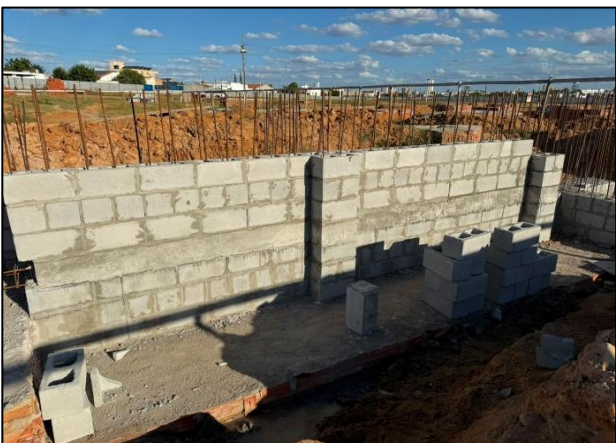
Foto 6:  
Execução de parede de contenção etapa 2. Parede dupla enrijessida, com concreto e aço.

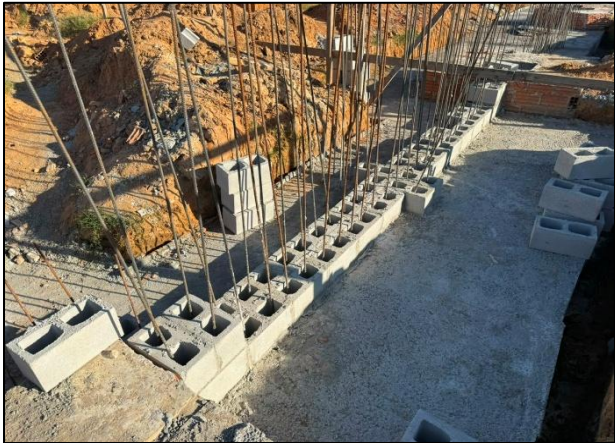
Foto 7:

Execução de parede de contenção etapa 2. Parede dupla enrijecida, com concreto e aço.

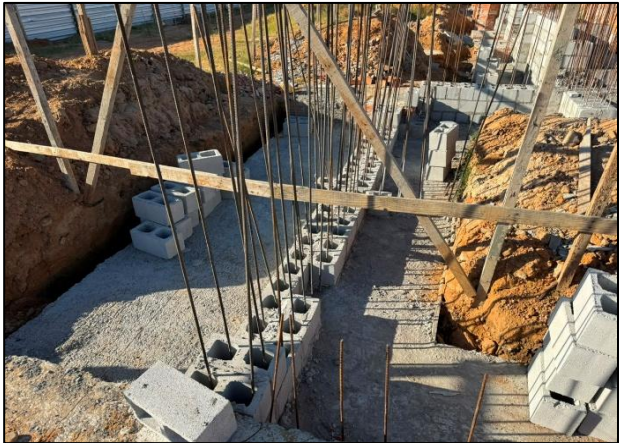
Foto 8:

Execução de parede de contenção etapa 2. Parede dupla enrijecida, com concreto e aço.

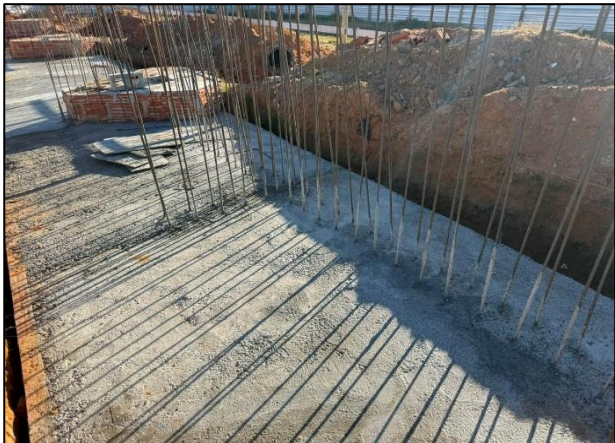
Foto 9:

Execução de base para contenção (sapata corrida) 35cm de altura com 2,5m de largura.

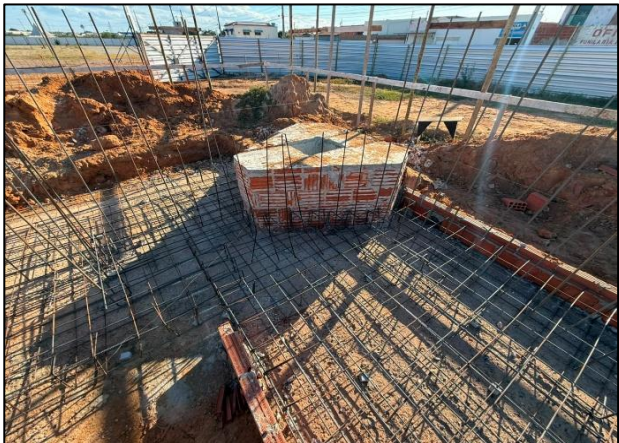
Foto 10:

Montagem de armadura para sapata corrida

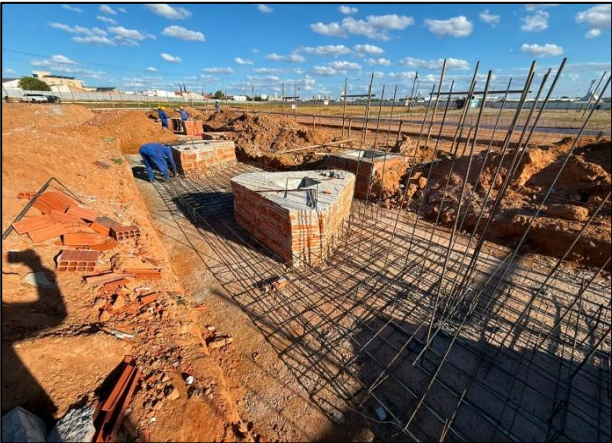
Foto 11:

Montagem de armadura para sapata corrida

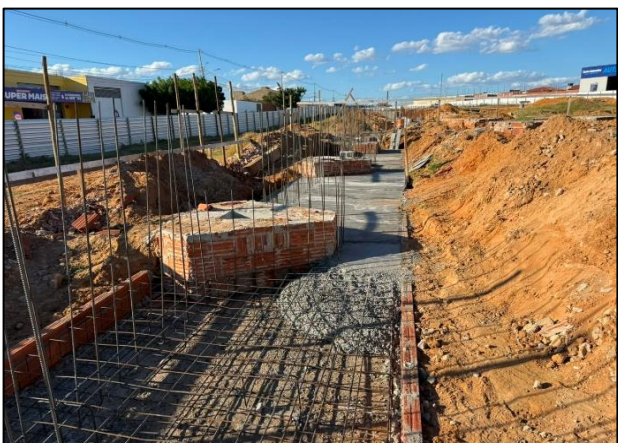
Foto 12:

Montagem de armadura para sapata corrida

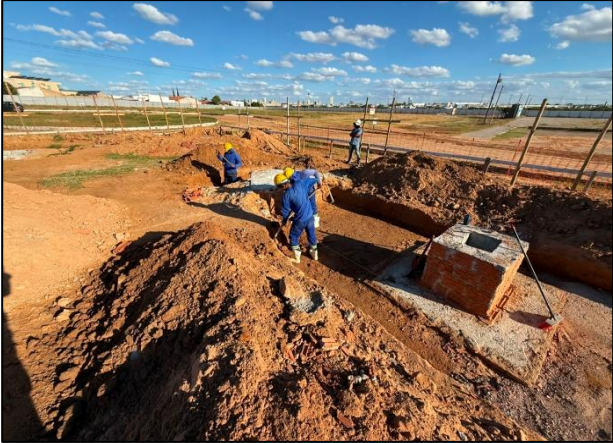
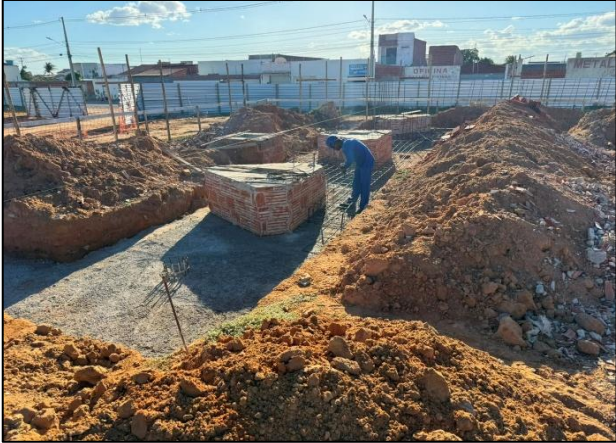
| <div>Foto 13:</div> <div>Escavação manual para contenção</div> | <div>Foto 14:</div> <div>Execução de lastro de concreto magro para contenção</div> |

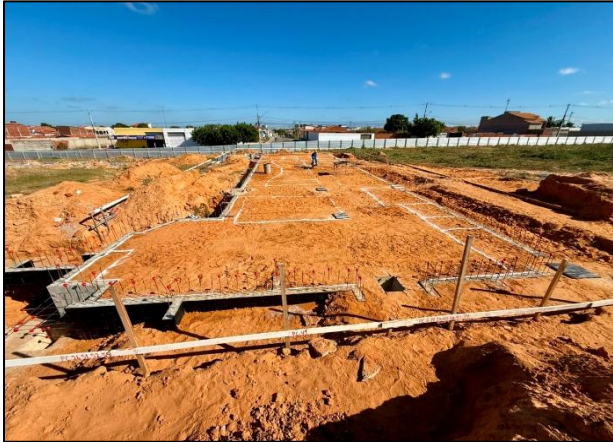
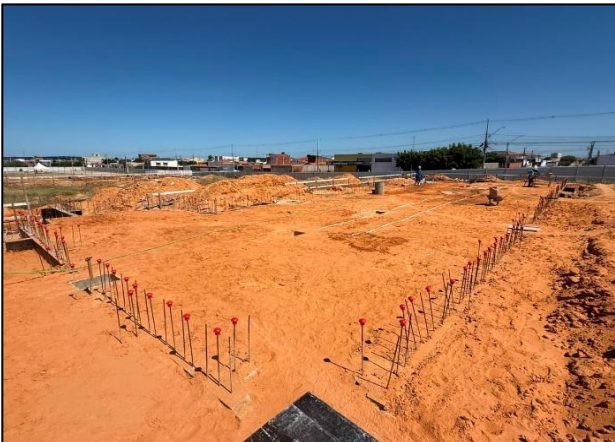
| <div>Foto 15:</div> <div>Marco do período! Finalização da etapa de fundação da etapa 1 da obra, foram concluídas as cravações das estacas, blocos de coromaneot, contenções, impermeabilizações e reaterros.</div> | <div>Foto 16:</div> <div>Marco do período! Finalização da etapa de fundação da etapa 1 da obra, foram concluídas as cravações das estacas, blocos de coromaneot, contenções, impermeabilizações e reaterros.</div> |
