| Obra: | CAP 2 - IGREJA DE JOVENS - IGREJA VERBO DA VIDA PETROLINA | Nº relatório: | 0066 |
| Local: | Vila Eulália - Petrolina - PE | Revisão: | 0 |
| Período: | 24/08/2026 à 30/08/2026 | Data relatório: | 31/08/2026 |

2. Relatório Fotográfico

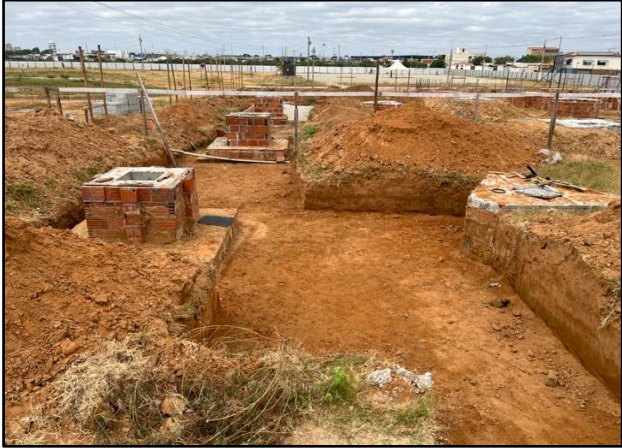
| Foto 1:<br><br>Conclusão de escavação manual etapa 2 | Foto 2:<br><br>Conclusão de escavação manual etapa 2 |

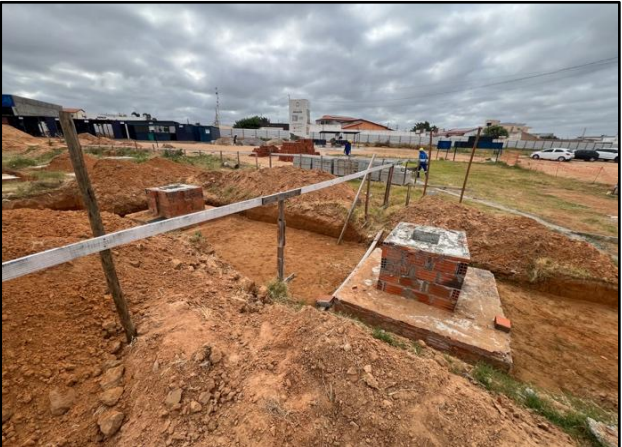
| Foto 3:<br><br>Conclusão de escavação manual etapa 2 | Foto 4:<br><br>Conclusão de escavação manual etapa 2 |

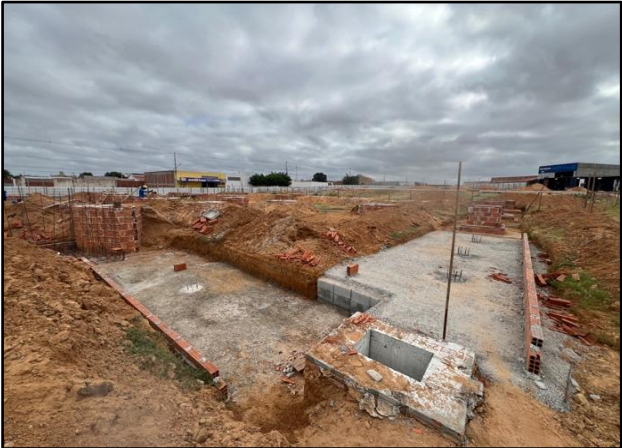
| Foto 5:<br><br>Conclusão de concreto magro para etapa de contenção | Foto 6:<br><br>Conclusão de montagem de armadura para sapata corrida |

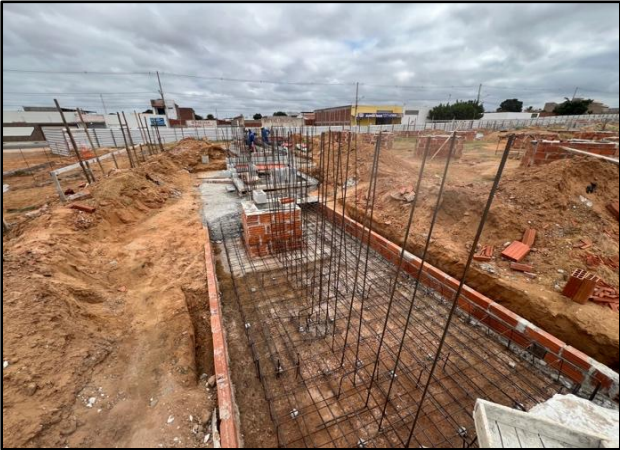
| <p>Foto 7:</p> <p>Montagem de armadura para sapata corrida</p> | <p>Foto 8:</p> <p>Execução de parede de contenção etapa 2. Parede dupla enrijecida, com concreto e aço.</p> |

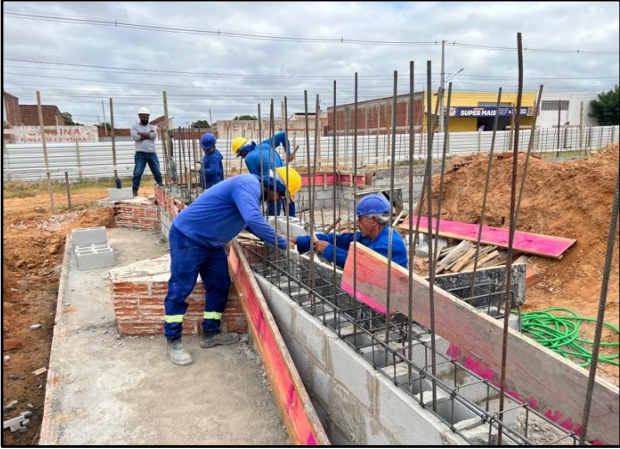
| <p>Foto 9:</p> <p>Execução de posicionamento de fôrma e concretagem de cinta para parede de contenção</p> | <p>Foto 10:</p> <p>Execução de concretagem de cinta em parede de contenção</p> |

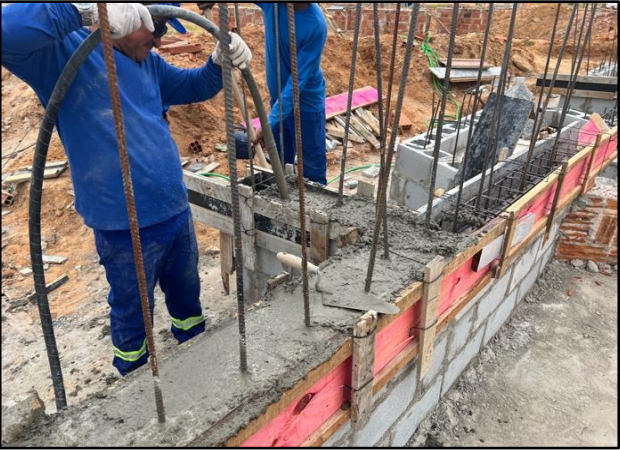
| <p>Foto 11:</p> <p>Execução de concretagem de cinta em parede de contenção</p> | <p>Foto 12:</p> <p>Execução de encaixe de fôrmas de cinta</p> |

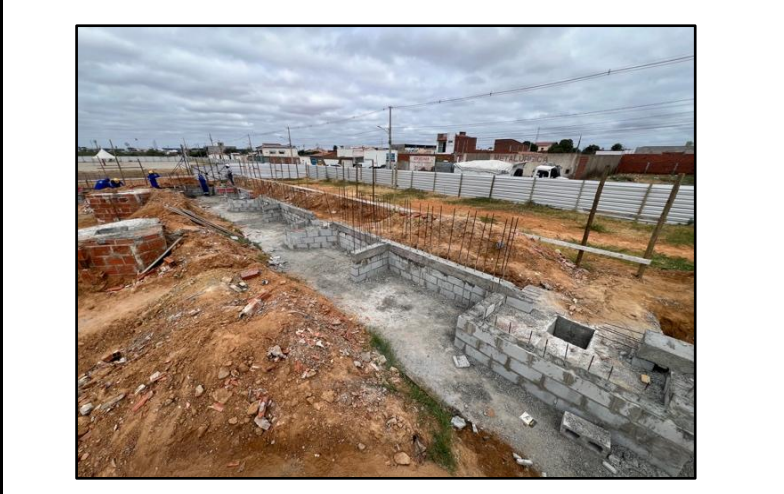
**Foto 13:**  
Vista geral de contenções etapa 3

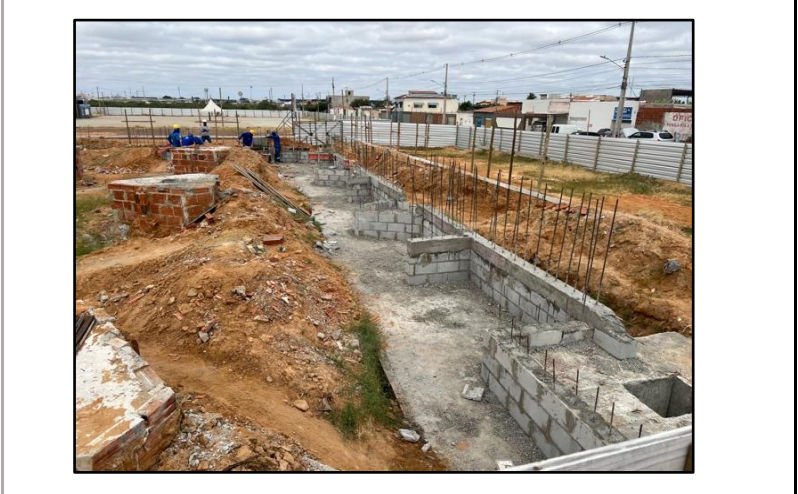
**Foto 14:**  
Vista geral de contenções etapa 3

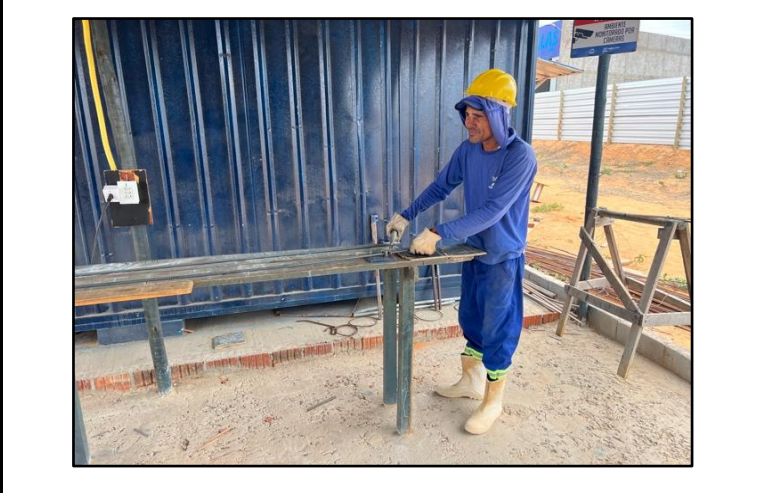
**Foto 15:**  
Execução de corte e dobra de aço

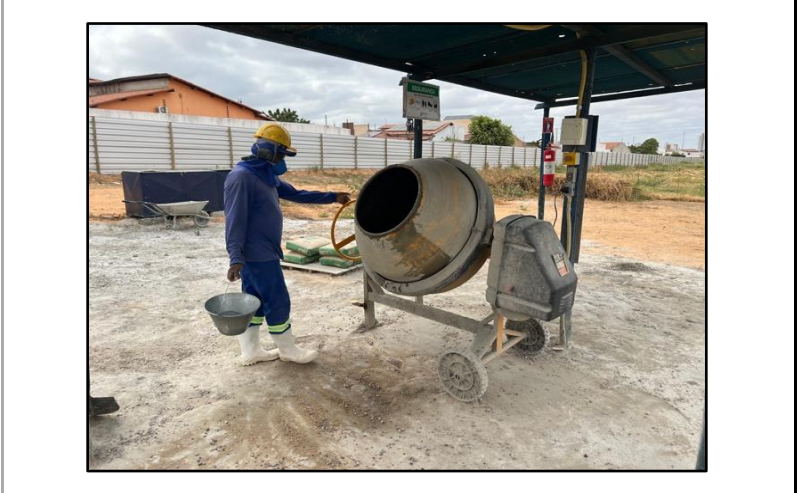
**Foto 16:**  
Execução de produções de concreto para etapa de contenção
