1. Informações gerais

| Obra: | CAP 2 - IGREJA DE JOVENS - IGREJA VERBO DA VIDA PETROLINA | Nº relatório: | 0068 |
| Local: | Vila Eulália - Petrolina - PE | Revisão: | 0 |
| Período: | 07/09/2026 à 13/09/2026 | Data relatório: | 14/09/2026 |

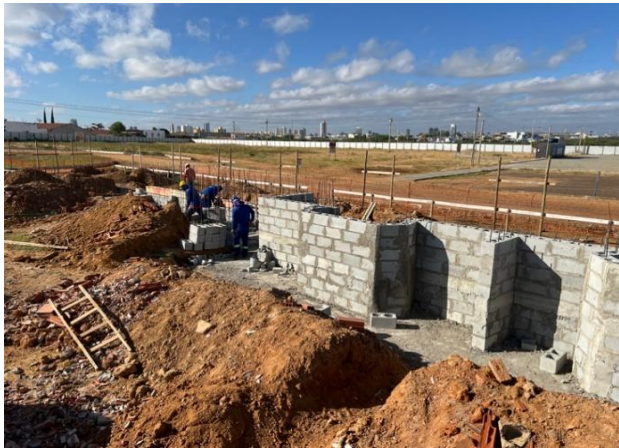
Foto 1:  
Andamento de parede de contenção etapa 2. Parede dupla enrijecida, com concreto e aço.

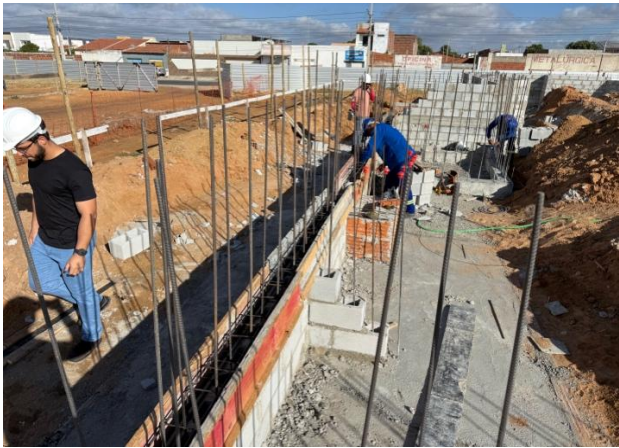
Foto 2:  
Andamento de parede de contenção etapa 2. Parede dupla enrijecida, com concreto e aço.

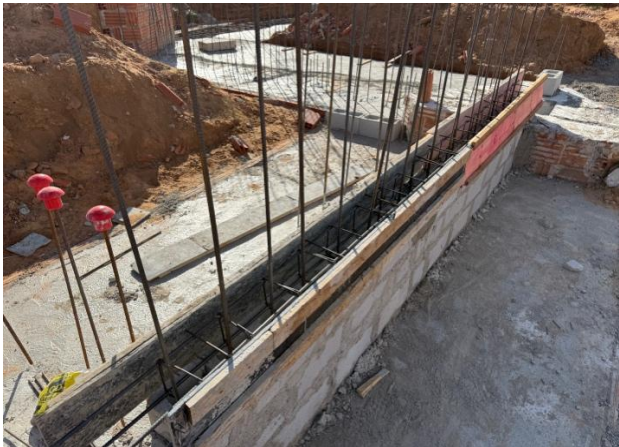
Foto 3:  
Andamento de parede de contenção etapa 2. Parede dupla enrijecida, com concreto e aço.

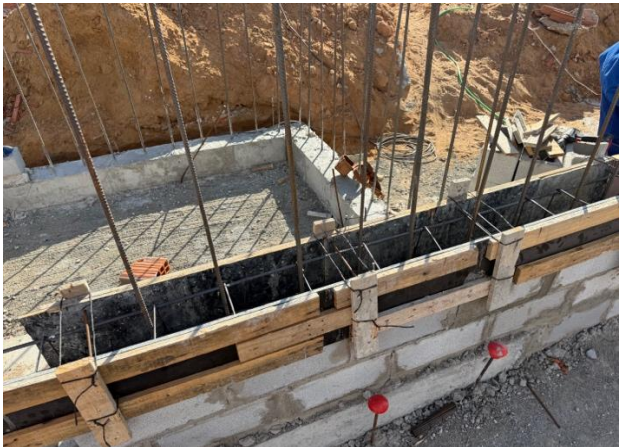
Foto 4:  
Andamento de parede de contenção etapa 2. Parede dupla enrijecida, com concreto e aço.

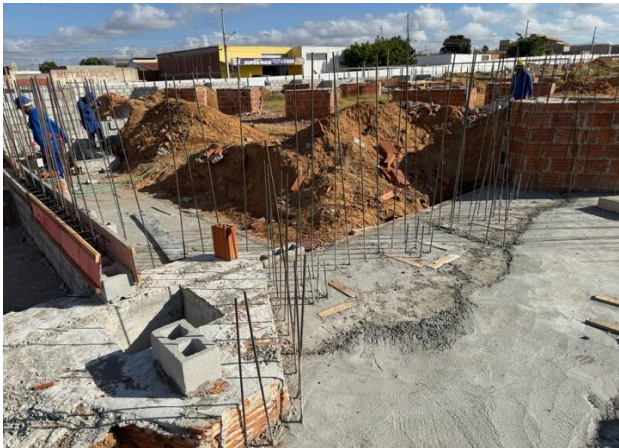
Foto 5:  
Andamento de concreto magro na sapata corrida, etapa 3.

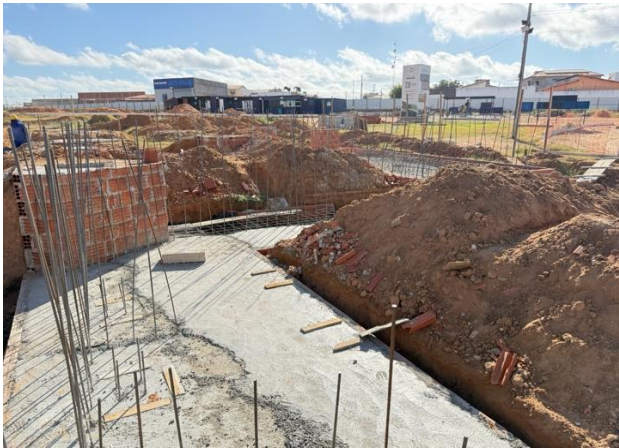
Foto 6:  
Andamento de concreto magro na sapata corrida, etapa 3.

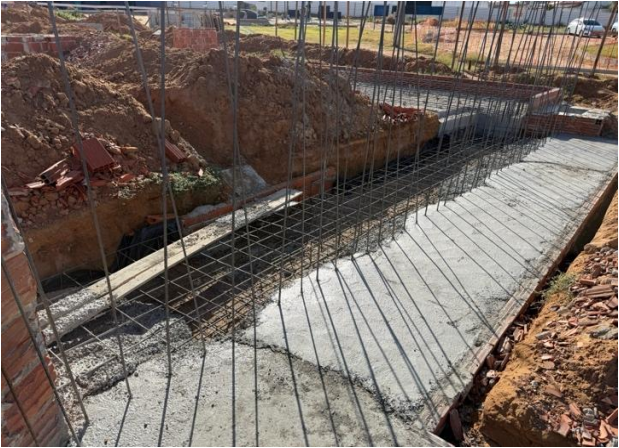
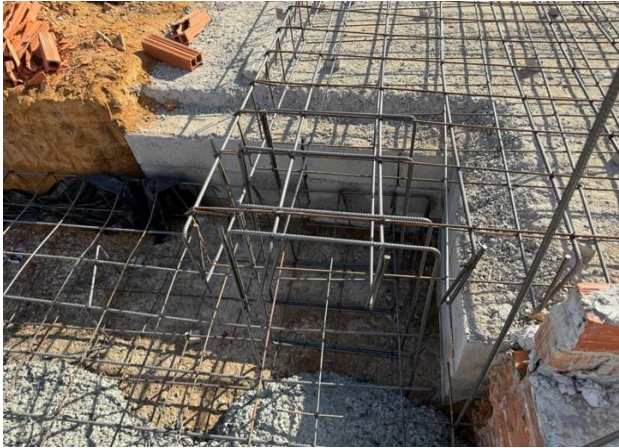
| Foto 7:<br><br>Andamento de concreto magro na sapata corrida, etapa 3. | Foto 8:<br><br>Entroncamento de estrutura, etapa 3. |

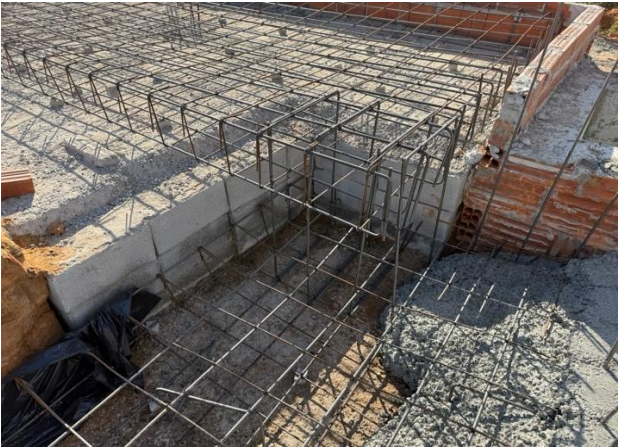
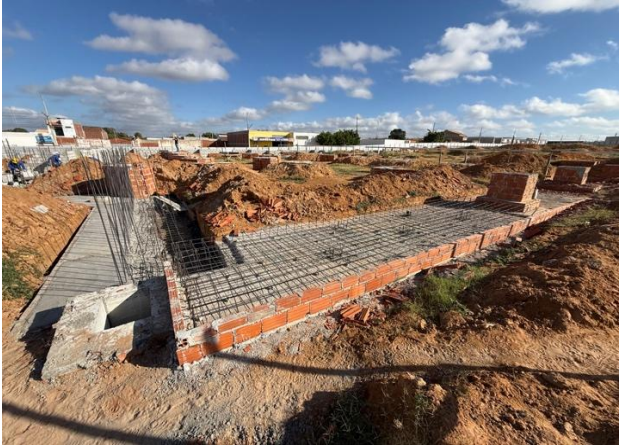
| Foto 9:<br><br>Entroncamento de estrutura, etapa 3. | Foto 10:<br><br>Andamento de concreto magro na da sapata corrida, etapa 3. |

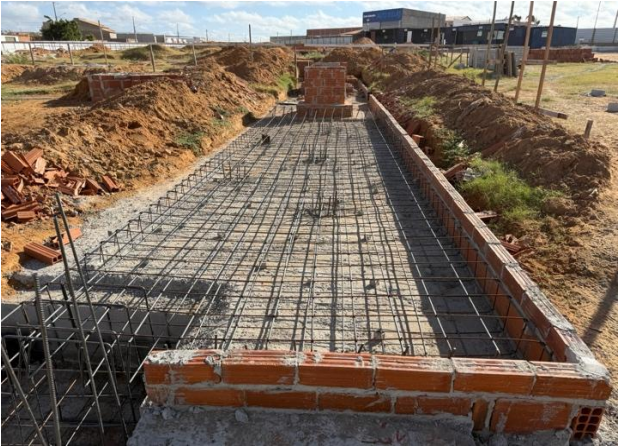
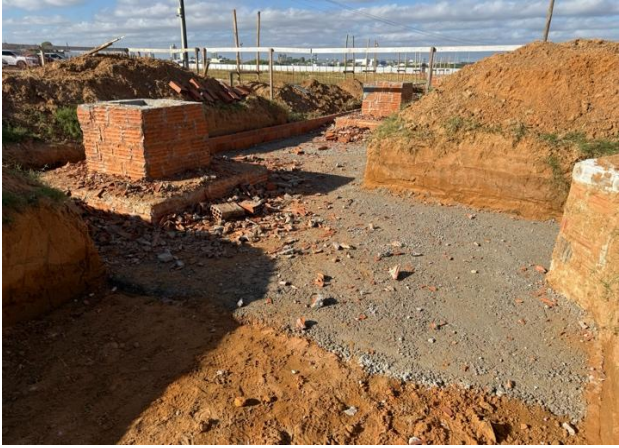
| Foto 11:<br><br>Conclusão da montagem de armadura para concreto magro, etapa 3. | Foto 12:<br><br>Andamento de escavação manual, etapa 2 |

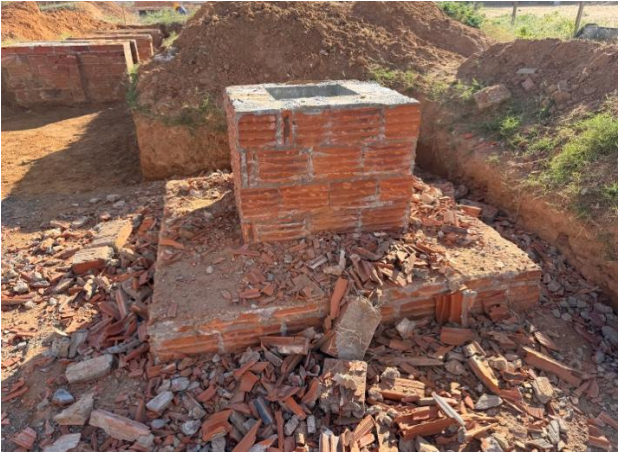
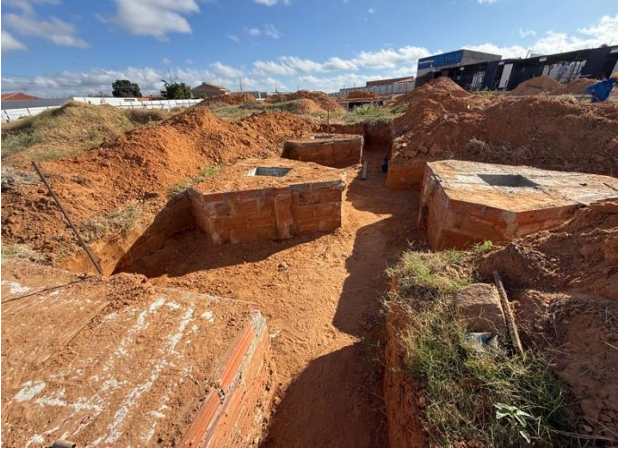
| 1. Informações gerais | | | |
|---|---|---|---|
| Foto 13: | | Foto 14: | |

| 1. Informações gerais | | | |
|---|---|---|---|
| Andamento de escavação manual, etapa 2 | | Andamento de escavação manual, etapa 2 | |

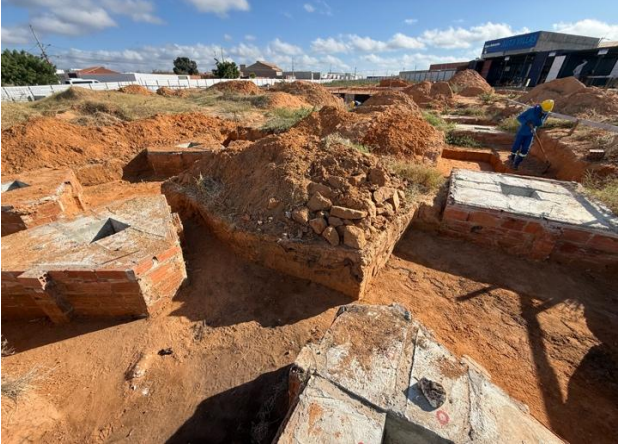
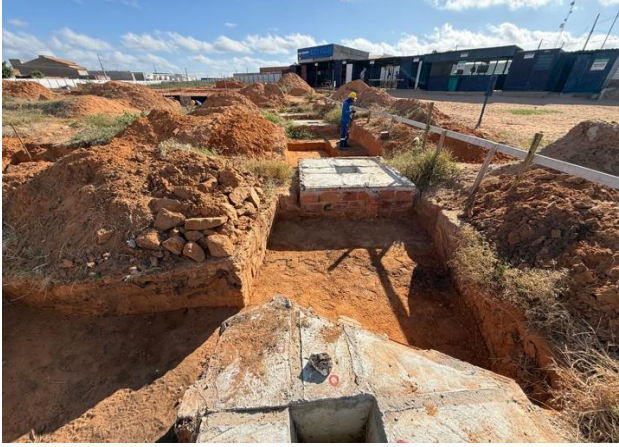
| 1. Informações gerais | | | |
|---|---|---|---|
| Foto 15: | | Foto 16: | |

| 1. Informações gerais | | | |
|---|---|---|---|
| Andamento de escavação manual, etapa 2 | | Andamento de escavação manual, etapa 2 | |
