| Obra: | CAP 2 - IGREJA DE JOVENS - IGREJA VERBO DA VIDA PETROLINA | Nº relatório: | 0070 |
| Local: | Vila Eulália - Petrolina - PE | Revisão: | 0 |
| Período: | 21/09/2026 à 27/09/2026 | Data relatório: | 28/09/2026 |

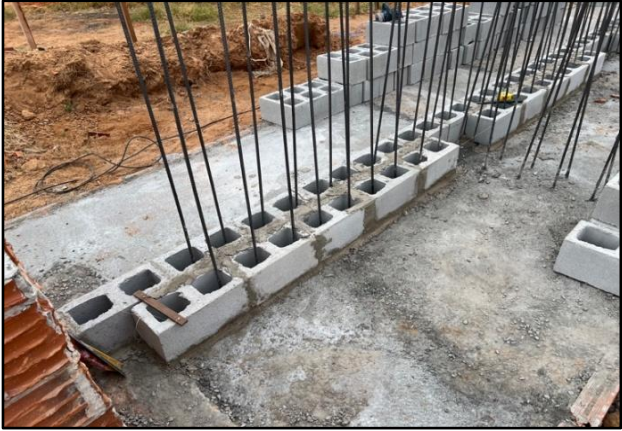
| <p><b>Foto 1:</b></p> <p>Andamento de parede de contenção etapa 3. Parede dupla enrijecida, com concreto e aço.</p> | <p><b>Foto 2:</b></p> <p>Andamento de parede de contenção etapa 3. Parede dupla enrijecida, com concreto e aço.</p> |

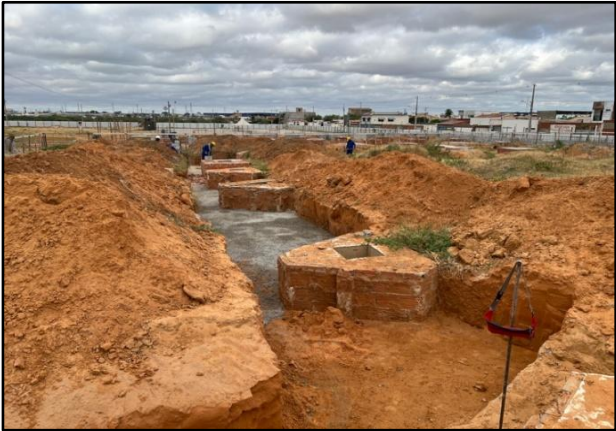
| <p><b>Foto 3:</b></p> <p>Andamento de escavação manual de vala para contenção, etapa 2</p> | <p><b>Foto 4:</b></p> <p>Andamento de escavação manual de vala para contenção, etapa 2</p> |

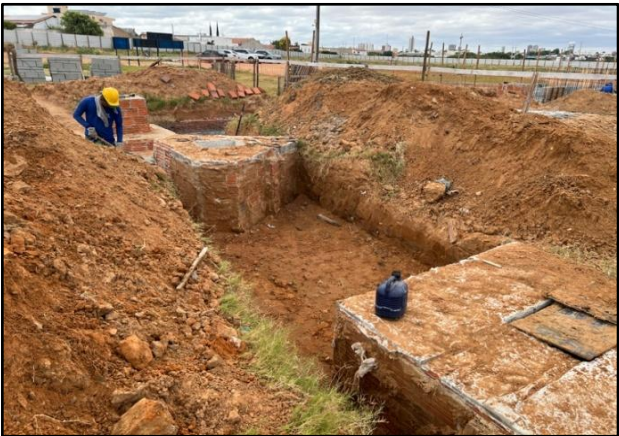
| <p><b>Foto 5:</b></p> <p>Execução de escavação manual de vala para contenção, etapa 2.</p> | <p><b>Foto 6:</b></p> <p>Andamento de escavação manual de vala para contenção, etapa 2.</p> |

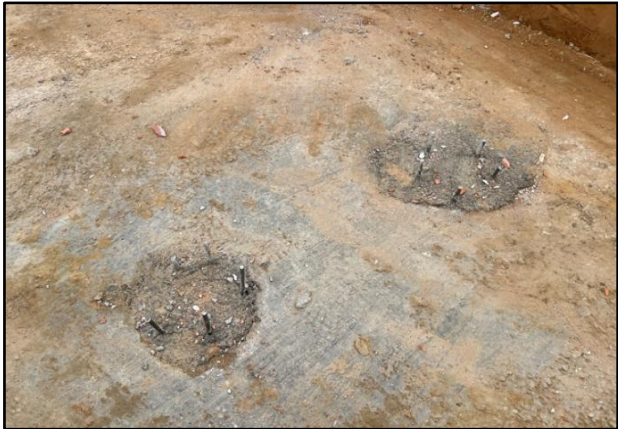
| <div>Foto 7:</div> <div>Execução de estaca escavada</div> | <div>Foto 8:</div> <div>Execução de corte, dobra e montagem de armadura para contenção, etapa 2</div> |

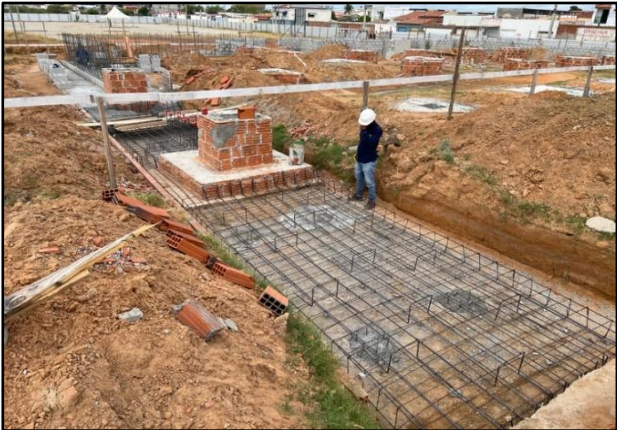
| <div>Foto 9:</div> <div>Execução de corte, dobra e montagem de armadura para contenção, etapa 2</div> | <div>Foto 10:</div> <div>Execução de concretagem de esteira corrida com concreto moldado em obra, etapa 3.</div> |

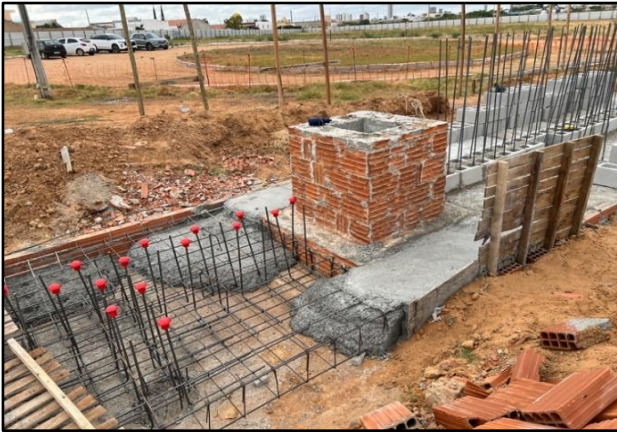
| <div>Foto 11:</div> <div>Execução de concretagem de esteira corrida com concreto moldado em obra, etapa 3</div> | <div>Foto 12:</div> <div>Execução de concretagem de esteira corrida com concreto moldado em obra, etapa 3.</div> |

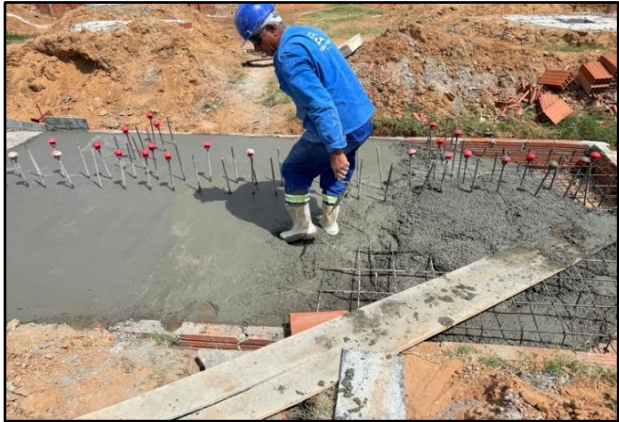
**Foto 13:**  
Execução de concretagem de esteira corrida com concreto moldado em obra, etapa 3.

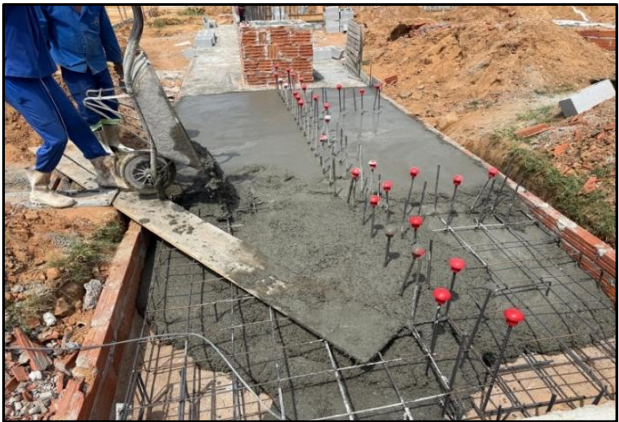
Execução de concretagem de esteira corrida com concreto moldado em obra, etapa 3.

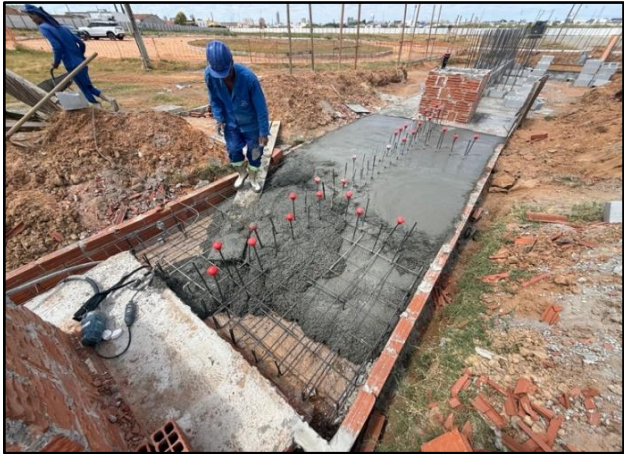
**Foto 15:**  
Execução de concretagem de esteira corrida com concreto moldado em obra, etapa 3.

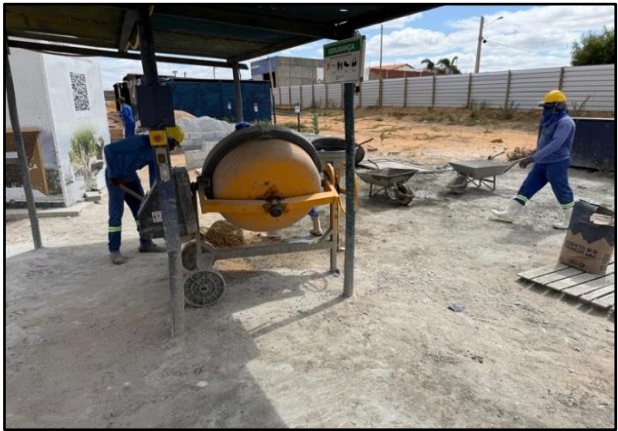
**Foto 16:**  
Moldagem de concreto em betoneira
